VF1HJD20069674396 Şasi Numaralı Aracın

## Oto Ekspertiz Raporu

Müşteri	A*****K	Telefon:	Tarih:	06.03.2026	Rapor No:	772168-00153
---------	---------	----------	--------	------------	-----------	--------------

Araç Marka ve Model: DACIA DUSTER PRESTIGE PLUS 1.3 TURBO 150 EDC 4x2

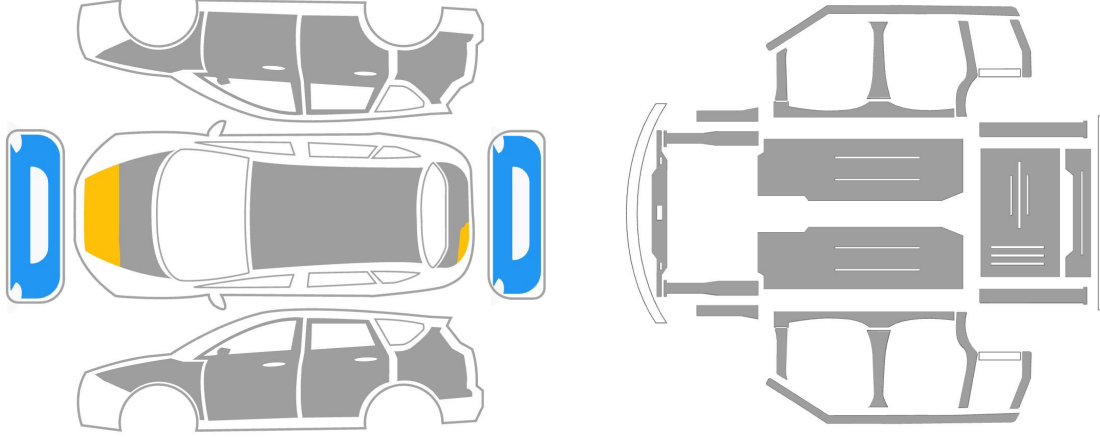
■ : Orijinal | ■ : Boyalı(2) | ■ : Lokal Boyalı(2) | ■ : Değişen(0)

Kaporta / Boya	Durumu	Mikron	Notlar
Tavan	ORIJINAL	[100 - 140]	Ezik ve Gamzeler Var,
Kaput	LOKAL B.	[100 - 140]	Sökme, Takma Ayar İşlemi Var, İşlemli,
Sol Ön Çamurluk	ORIJINAL	[100 - 140]	
Sol Ön Kapı	ORIJINAL	[100 - 140]	
Sol Arka Kapı	ORIJINAL	[100 - 140]	
Sol Arka Çamurluk	ORIJINAL	[100 - 140]	
Bagaj	LOKAL B.	[100 - 140]	
Sağ Arka Çamurluk	ORIJINAL	[100 - 140]	
Sağ Arka Kapı	ORIJINAL	[100 - 140]	
Sağ Ön Kapı	ORIJINAL	[100 - 140]	
Sağ Ön Çamurluk	ORIJINAL	[100 - 140]	
Ön Tampon	BOYALI		Yerine Oturmamış, Çizik, Sürtme Var,
Arka Tampon	BOYALI		Çizik, Sürtme Var,

Detay: Aracın Muhtelif Yerlerinde Ezik ve Çizikler Var,
