VF1HJD20269674495 Şasi Numaralı Aracın

Oto Ekspertiz Raporu

Müşteri	A*****K	Telefon:	Tarih:	06.03.2026	Rapor No:	772208-00153
---------	---------	----------	--------	------------	-----------	--------------

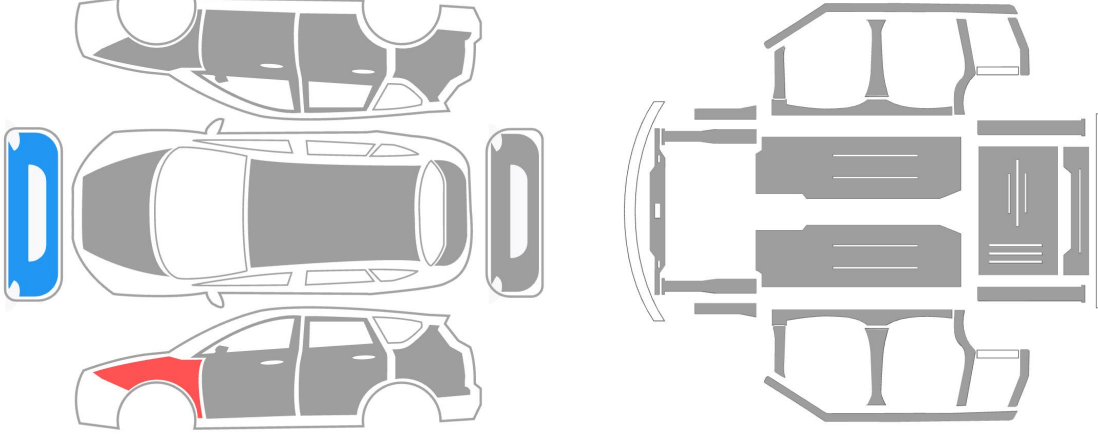
■ : Orijinal | ■ : Boyalı(1) | ■ : Lokal Boyalı(0) | ■ : Değişen(1)

Kaporta / Boya	Durumu	Mikron	Notlar
Tavan	ORIJİNAL	[100 - 140]	
Kaput	ORIJİNAL	[100 - 140]	
Sol Ön Çamurluk	DEĞİŞEN	[100 - 140]	
Sol Ön Kapı	ORIJİNAL	[100 - 140]	
Sol Arka Kapı	ORIJİNAL	[100 - 140]	
Sol Arka Çamurluk	ORIJİNAL	[100 - 140]	
Bagaj	ORIJİNAL	[100 - 140]	
Sağ Arka Çamurluk	ORIJİNAL	[100 - 140]	
Sağ Arka Kapı	ORIJİNAL	[100 - 140]	
Sağ Ön Kapı	ORIJİNAL	[100 - 140]	
Sağ Ön Çamurluk	ORIJİNAL	[100 - 140]	
Ön Tampon	BOYALI		Çizik, Sürtme Var,
Arka Tampon	Plastik/Karbon		Çizik, Sürtme Var,
