VF1HJD20869674386 Şasi Numaralı Aracın

Oto Ekspertiz Raporu

Araç Marka ve Model: DACIA DUSTER PRESTIGE PLUS 1.3 TURBO 150 EDC 4x2

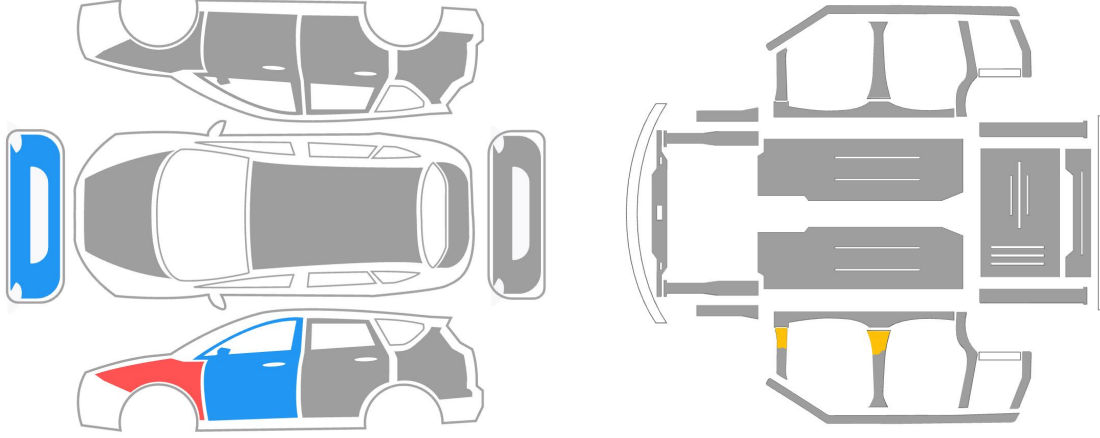
■ : Orijinal | ■ : Boyalı(2) | ■ : Lokal Boyalı(2) | ■ : Değişen(1)

Kaporta / Boya	Durumu	Mikron	Notlar
Tavan	ORIJINAL	[80 - 120]	Kimyasal Deformasyon Var,
Kaput	ORIJINAL	[80 - 120]	Taş İzi Var,
Sol Ön Çamurluk	DEĞİŞEN	[80 - 120]	
Sol Ön Kapı	BOYALI	[80 - 800]	Boyalı, İşlemlı,
Sol Arka Kapı	ORIJINAL	[80 - 120]	
Sol Arka Çamurluk	ORIJINAL	[80 - 120]	
Bagaj	ORIJINAL	[80 - 120]	
Sağ Arka Çamurluk	ORIJINAL	[80 - 120]	Ezik ve Gamzeler Var, Çizik Var,
Sağ Arka Kapı	ORIJINAL	[80 - 120]	Taş İzi Var, Çizik Var,
Sağ Ön Kapı	ORIJINAL	[80 - 120]	Taş İzi Var,
Sağ Ön Çamurluk	ORIJINAL	[80 - 120]	
Ön Tampon	BOYALI		Kırık, Çatlak Var, Çizik, Sürtme Var,
Arka Tampon	Plastik/Karbon		Çizik, Sürtme Var,
