VF1HJD20169674424 Şasi Numaralı Aracın

Oto Ekspertiz Raporu

Araç Bilgisi	Motor No: 1	Araç Fotoğrafları	
Plaka	34FYM727		
Marka Model: DACIA			
Model Yılı	2022		
Yakıt / Şanzıman	DİZEL / Otomatik		
Tescil / İlk Tescil	07.03.2026 / YOK		
Muayene Geçerlilik	06.03.2026		
Kasa Tipi	Otomobil / SUV 5 Kapı		
Renk: Beyaz			
Motor CC / Gücü	1(cc) / 1(kw)		
Kilometre	139.821

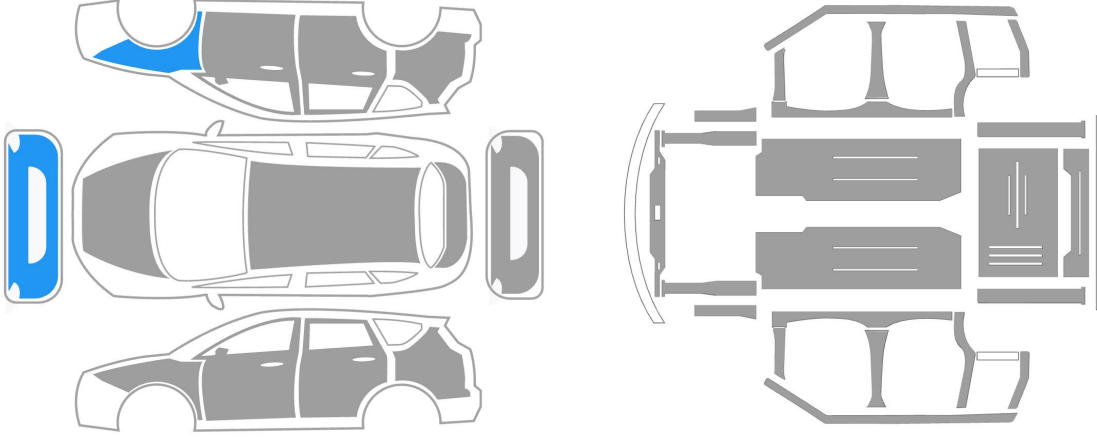
■ : Orijinal | ■ : Boyalı(2) | ■ : Lokal Boyalı(0) | ■ : Değişen(0)

Kaporta / Boya	Durumu	Mikron	Notlar
Tavan	ORIJINAL	[100 - 120]	Ezik ve Gamzeler Var,
Kaput	ORIJINAL	[100 - 120]	
Sol Ön Çamurluk	ORIJINAL	[100 - 120]	
Sol Ön Kapı	ORIJINAL	[100 - 120]	
Sol Arka Kapı	ORIJINAL	[100 - 120]	
Sol Arka Çamurluk	ORIJINAL	[100 - 120]	
Bagaj	ORIJINAL	[100 - 120]	
Sağ Arka Çamurluk	ORIJINAL	[100 - 120]	
Sağ Arka Kapı	ORIJINAL	[100 - 120]	
Sağ Ön Kapı	ORIJINAL	[100 - 120]	
Sağ Ön Çamurluk	BOYALI	[100 - 120]	Ayar Yapılmış, Boyalı,
Ön Tampon	BOYALI		Çizik, Sürtme Var,
Arka Tampon	Plastik/Karbon		Çizik, Sürtme Var,
