# GEZİCİ-MOBİL EKSPERTİZ FORMU

## ARAÇ BİLGİ VE TESLİM TUTANAĞI

Lokasyon	İSTANBUL	Tarih:	02.03.2026	Saat:	15:00
Model Yılı	2019	Araç Şasi No	WDD2906611A005665		
Araç Markası	MERCEDES	Araç Plaka No	27JG888		
Araç Tipi	AMG GT 53 4MATIC	KM	61.112		
	Ön Lastik /SOL	Ön Lastik / SAĞ	Arka Lastik /SOL	Arka Lastik / SAĞ	
Lastik Markası					
Ebatları	315/30/21	315/30/21	315/30/21	315/30/21	
Hava basıncı (psi)					
Diş Derinliği (mm)	5MM	5MM	5MM	5MM

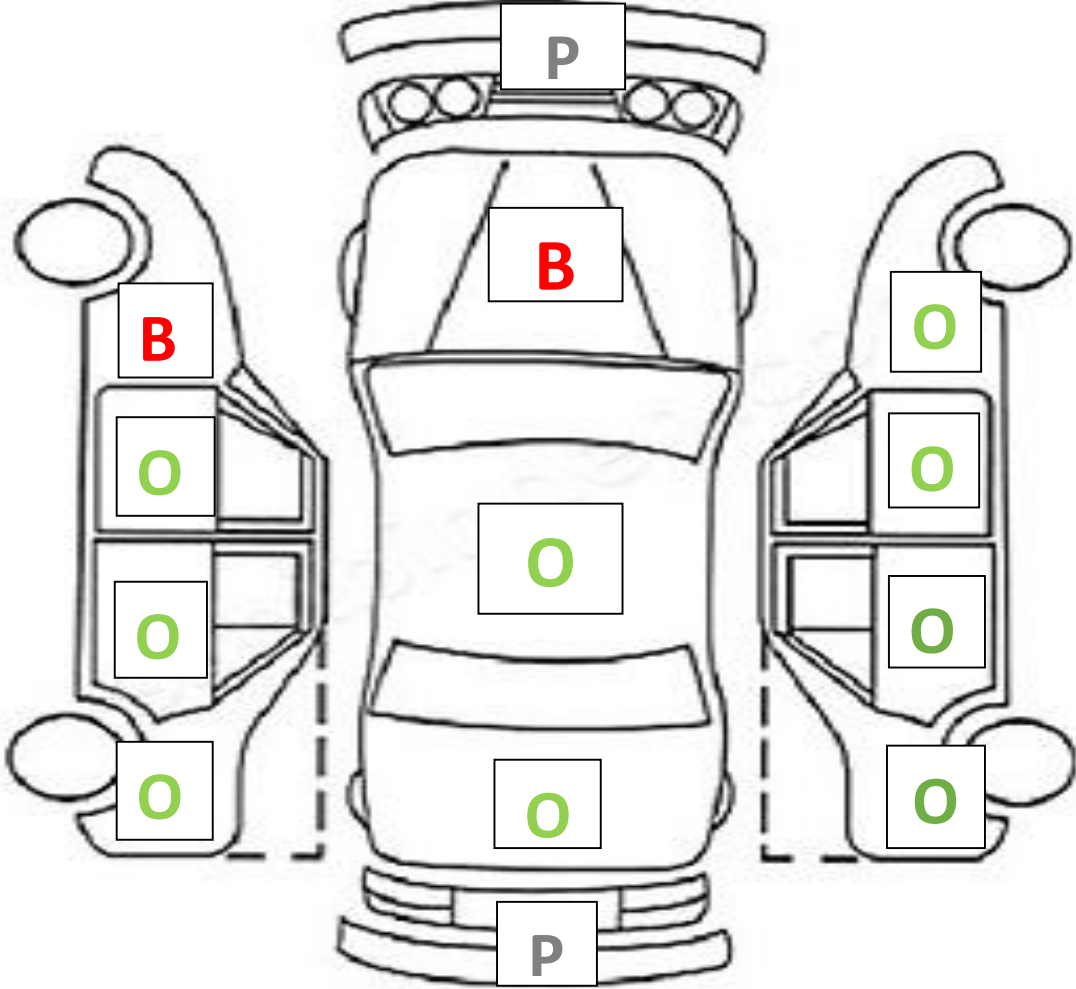
Kod	Kontrol noktaları	Durum ✓ ✗	Uzm.	Kod	Kontrol noktaları	Durum ✓ ✗
A1.01	Ön plaka	✓	K	A5.18	Arka plaka	✓
A1.02	Ön-tampon ve bileşenleri	✓	K	A5.15	Arka-tampon ve bileşenleri	✓
A1.03	Ön panel ve aksamları	✓	M+K	A1.04	Motor kaputu	BOYALI
A1.26	Stepne lastik ve bağlantı. (ÖN)	✓	K	A5.09	Stepne lastik ve bağl. (ARKA)	✓
A1.27	Ön çeki gözü	✓	K	A5.16	Arka çeki tertibatı	✗
A1.28	Ön-cam	✓	K	A5.02	Arka-cam	✓
A1.29	Ön-tavan anteni	✓	K	A5.19	Arka-tavan anteni	✓
A1.30	Ön cam silecek ve yıkama sist.	✓	M	A1.31	Uzaktan Kumanda Mrk. Kilit Sist.	✓
A2.01	Ön çamurluk (SOL)	S-T BOYA	K	A7.01	Ön çamurluk (SAĞ)	✓
A2.03	Ön-dikiz aynası (SOL)	✓	K	A7.03	Ön-dikiz aynası (SAĞ)	✓
A2.04	Ön-tavan ve bileşenleri (SOL)	✓	K	A7.04	Ön-tavan ve bileşenleri (SAĞ)	✓
A2.05	Ön-kapı (SOL)	✓	K	A7.05	Ön-kapı (SAĞ)	✓
A2.06	Ön-yan alt (marşpiye) (SOL)	✓	K	A7.06	Ön-yan alt (marşpiye) (SAĞ)	✓
A2.07	Ön A-direği (SOL)	✓	K	A7.07	Ön A-direği (SAĞ)	✓
A2.08	Ön-kapı camı (SOL)	✓	K	A7.08	Ön-kapı camı (SAĞ)	✓

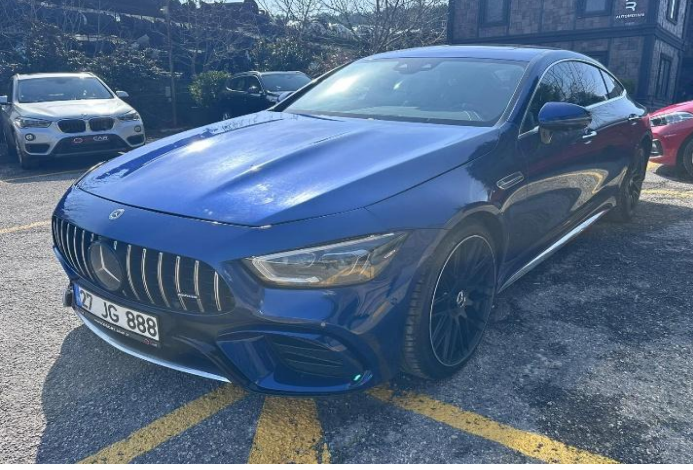
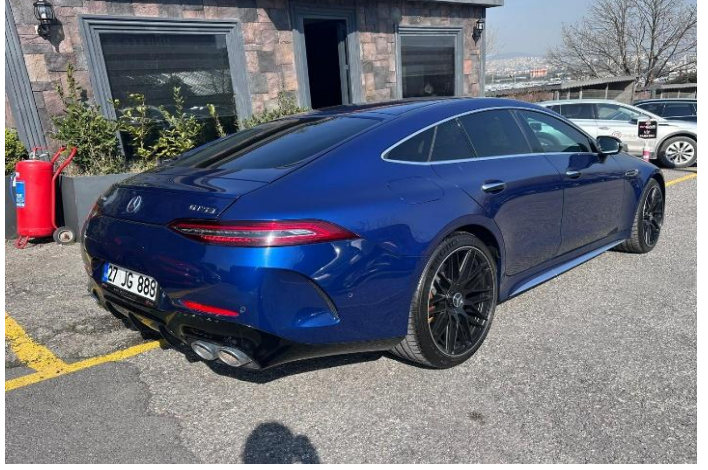
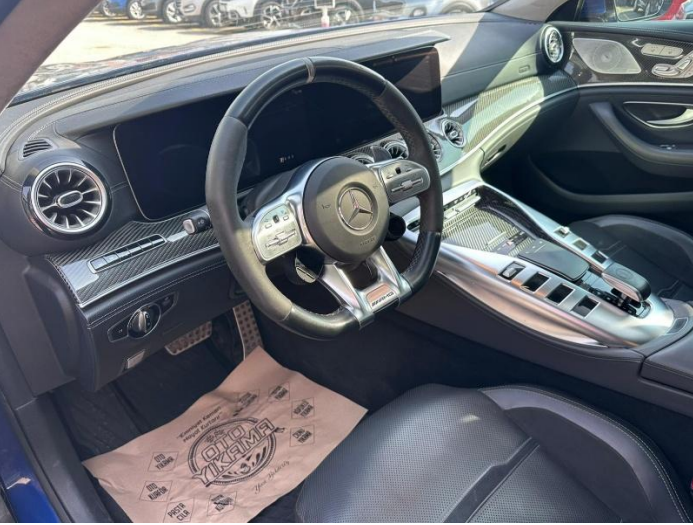
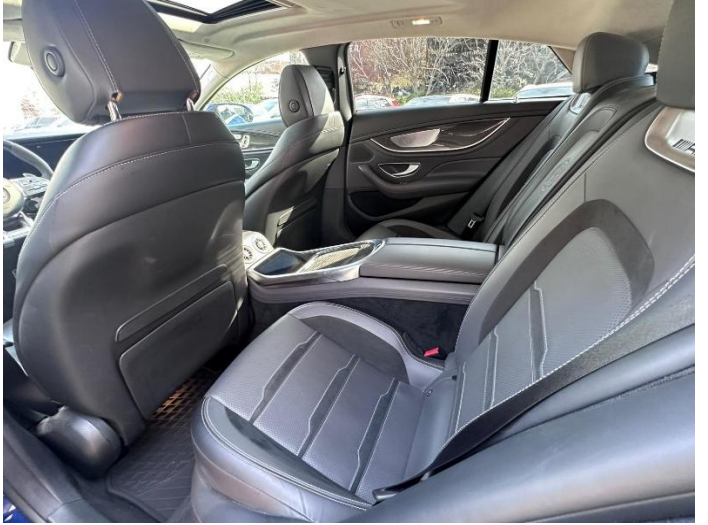
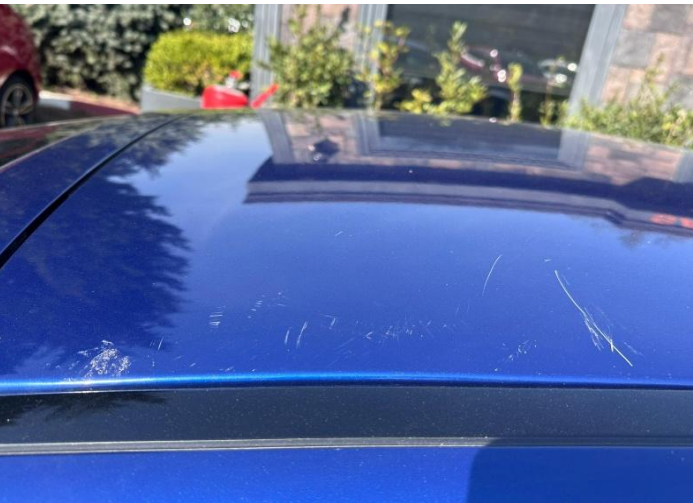
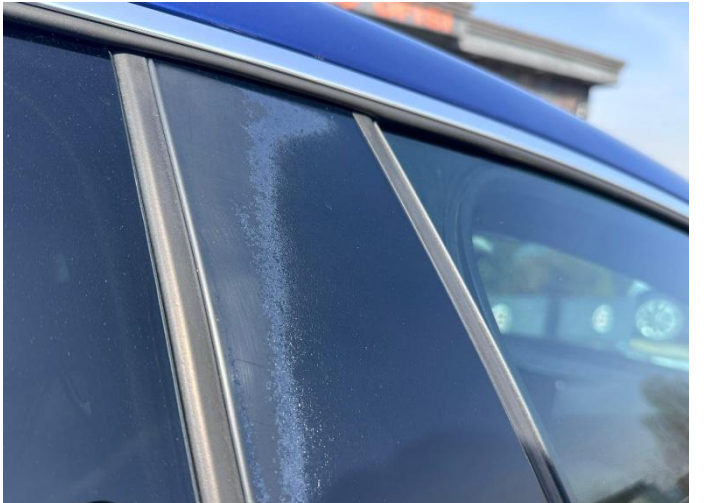
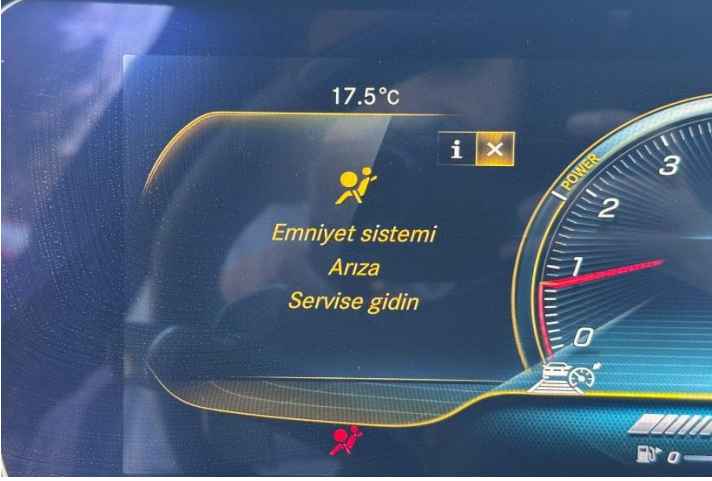
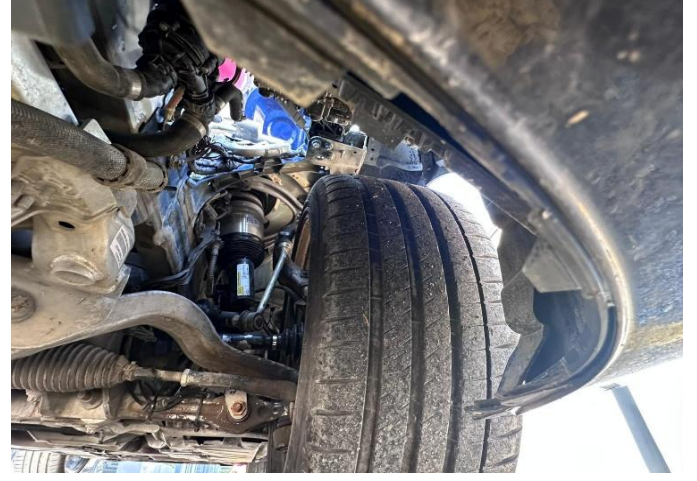
- Ön tamponda kırık ve eksik parçalar mevcut
- Aracın tavan kısmında derin çizik ve vernik yanmaları mevcut
- Bagaj kilidi arızalı çalışmıyor
- Dış kapı parlak siyah kısımlarda matlaşma var
- Sol ön tekerlek davlumbazı yok
- Airbag sistem hatası veriyor servis ortamında incelenmesi gerekir
- Alt motor muhafazası yok
- Motora gaz verildiğinde kesiklik yapıyor
- Yedek su deposu bağlantısı eksik
