EKSPERTİZ RAPORU

TARİH 11.May.26
PLAKASI 34PTV091
MARKA/MODEL R. Traffic Grand Confort Camlıvan 6M3
MODEL YILI 2018
KOLTUK SAYISI 6
MOTOR TİPİ(CC) 1598 CC (1.6 DCI 125 HP)
ŞAŞI NUMARASI **3477

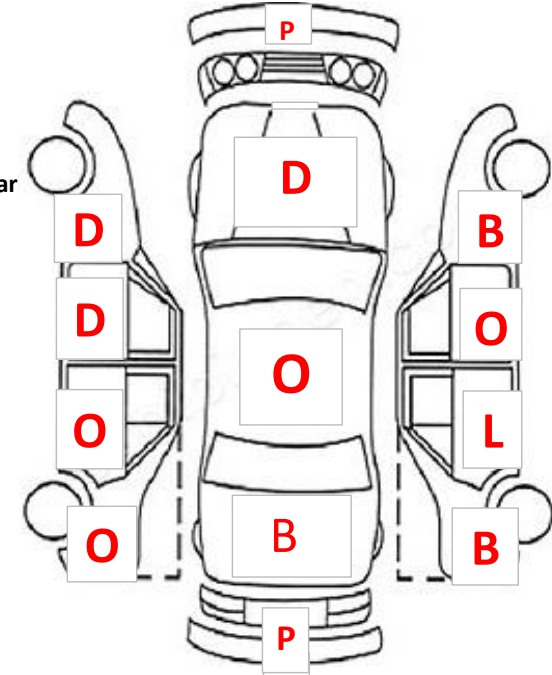
GENEL DURUM BİLGİSİ	
MUHTELİF YERLERDE EZİK ÇİZİKLER MEVCUT	
SAĞ ARKA ÇAMURLUK ÇİZİK	
SOL ARKA STOP LAMBASI ÇATLAK	
ARKA TAMPON KIRIK	
ÖN TAMPON ÇİZİK
