WAUZZZF29PN045510 Şasi Numaralı Aracın

## Oto Ekspertiz Raporu

| Müşteri | A*****K | Telefon: | Tarih: | 15.06.2026 | Rapor No: | 858051-00153 |

| Araç Bilgisi | Motor No: 1 | Araç Fotoğrafları |
|---|---|---|
| Marka Model: AUDİ A6 | | |

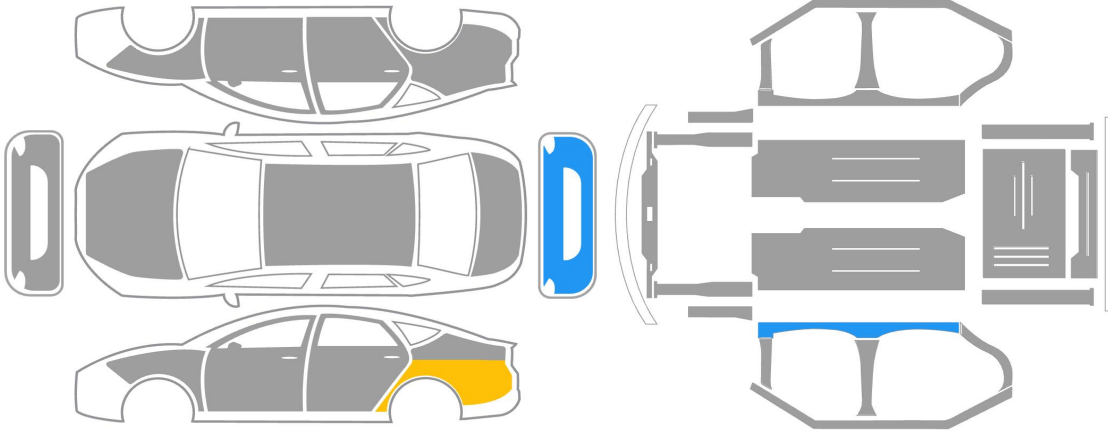
■ : Orijinal | ■ : Boyalı(2) | ■ : Lokal Boyalı(1) | ■ : Değişen(0)

| Kaporta / Boya | Durumu | Mikron | Notlar |
|---|---|---|---|
| Kaput | ORİJİNAL | [100 - 120] | Taş İzi Var, |
| Sol Arka Çamurluk | LOKAL B. | [100 - 220] | |
| Sağ Arka Çamurluk | ORİJİNAL | [100 - 120] | Çizik Var, |
| Ön Tampon | Plastik/Karbon | | Çizik, Sürtme Var, |
| Arka Tampon | BOYALI | | Çizik, Sürtme Var, |

Detay: Aracın Muhtelif Yerlerinde Ezik ve Çizikler Var,
