EKSPERTİZ RAPORU

TARİH 16.Eyl.25
PLAKASI 34NEE602
MARKA/MODEL Mercedes Viano Ambiente 2.2 Uzun
MODEL YILI 2008
KOLTUK SAYISI 10
MOTOR TİPİ(CC) 2148 CC
ŞAŞI NUMARASI **0097

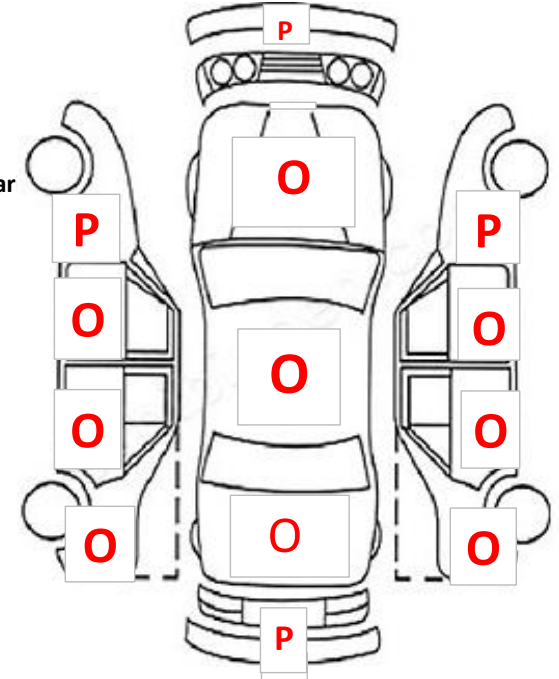
GENEL DURUM BİLGİSİ
ARACIN DIŞ YÜZEYİ KOMPLE SİYAH KAPLAMA VAR
BOYA ÖLÇÜMÜ YAPILAMAMIŞTIR
ÖN CAM ÇATLAK
SOL AYNA SİNYALİ KIRIK
MUHTELİF YERLERİNDE EZİK ÇİZİK MEVCUT
