# EKSPERTİZ RAPORU

TARİH 1.Eyl.26  
PLAKASI 34PZF159  
MARKA/MODEL FORD TRANSİT COURIER VAN TREND  
MODEL YILI 2017  
KOLTUK SAYISI 2  
MOTOR TİPİ(CC) 1498 CC ( 1.5 TDCI 75 HP )  
ŞAŞİ NUMARASI \*\*6696

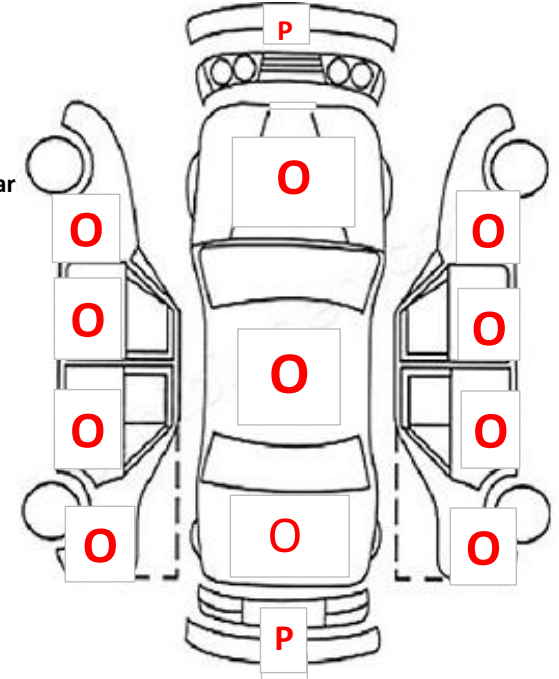
| GENEL DURUM BİLGİSİ |
|---|
| ÖN VE TAMPON EZİK SAĞ BAĞLANTISI KIRIK |
| ARKA TAMPON SAĞ KÖŞEDEN EZİK HASARLI |
| ARKA BAGAJ KAPAKLARI EZİK HASARLI |
| SAĞ ÖN KAPI SÜRTME EZİK VAR |
| SOL ÖN VE ARKA ÇAMURLUK SÜRTME EZİK |
| KAPUT GÖÇÜK , SAĞ ÖN ÇAMURLUK EZİK |
| TABAN HALISI YOK , SOL FAR TAMİRLİ |
