EKSPERTİZ RAPORU

TARİH 2.Oca.26
PLAKASI 06DS0429
MARKA/MODEL Renault Fluence Privilège 1.5 Dci 110
MODEL YILI 2012
KOLTUK SAYISI 5
MOTOR TİPİ(CC) 1461 CC
ŞAŞI NUMARASI **6636

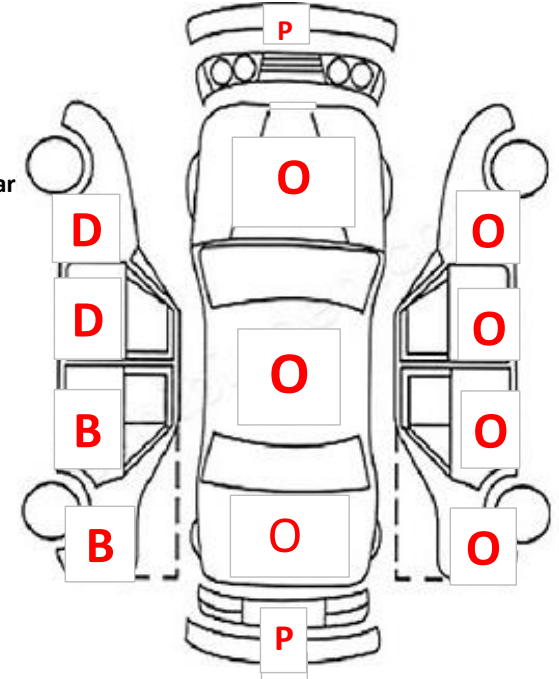
Orijinal Boyalı Local Boyalı Değişen Hasar Kayıtlı

| ARACIN DIŞI | | | |
|---|---|---|---|
| SOL ÖN ÇAMURLUK | <input type="checkbox"/> ORJ | <input type="checkbox"/> BOY | <input checked="" type="checkbox"/> DĞŞ |
| SOL ÖN KAPI | <input type="checkbox"/> ORJ | <input type="checkbox"/> BOY | <input checked="" type="checkbox"/> DĞŞ |
| SOL ARKA KAPI | <input type="checkbox"/> ORJ | <input checked="" type="checkbox"/> BOY | <input type="checkbox"/> DĞŞ |
| SOL MAŞBİYEL | <input type="checkbox"/> ORJ | <input checked="" type="checkbox"/> BOY | <input type="checkbox"/> DĞŞ |
| SOL ARKA ÇAMURLUK | <input type="checkbox"/> ORJ | <input checked="" type="checkbox"/> BOY | <input type="checkbox"/> DĞŞ |
