EKSPERTİZ RAPORU

TARİH 2.Oca.26
PLAKASI 06DS0428
MARKA/MODEL Renault Fluence Privilège 1.5 Dci 110
MODEL YILI 2012
KOLTUK SAYISI 5
MOTOR TİPİ(Cc) 1461 CC
ŞAŞI NUMARASI **6635

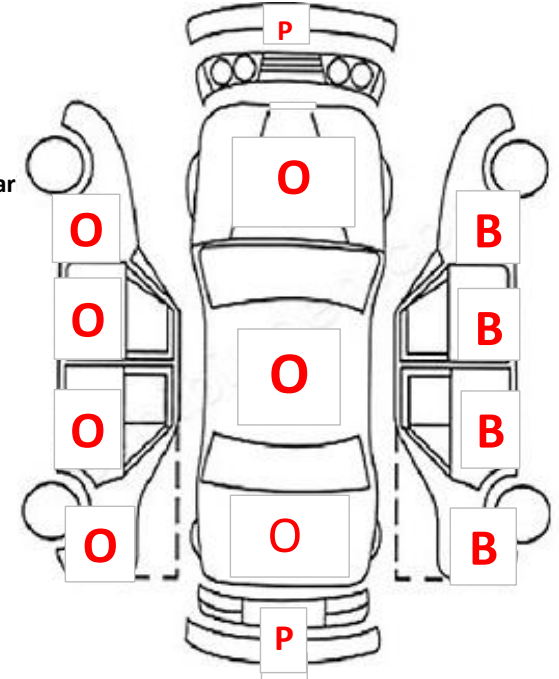
Orijinal Boyalı Local Boyalı Değişen Hasar Kayıtlı

| ARACIN DIŞI | | | |
|---|---|---|---|
| SAĞ ARKA ÇAMURLUK | <input type="checkbox"/> ORJ | <input checked="" type="checkbox"/> BOY | <input type="checkbox"/> DĞŞ |
| SAĞ ARKA KAPI | <input checked="" type="checkbox"/> ORJ | <input checked="" type="checkbox"/> BOY | <input type="checkbox"/> DĞŞ |
| SAĞ ÖN KAPI | <input checked="" type="checkbox"/> ORJ | <input checked="" type="checkbox"/> BOY | <input type="checkbox"/> DĞŞ |
| SAĞ MAŞBİYEL | <input type="checkbox"/> ORJ | <input checked="" type="checkbox"/> BOY | <input type="checkbox"/> DĞŞ |
| SAĞ ÖN ÇAMURLUK | <input checked="" type="checkbox"/> ORJ | <input checked="" type="checkbox"/> BOY | <input type="checkbox"/> DĞŞ |
