# EKSPERTİZ RAPORU

TARİH 19.Ara.25  
PLAKASI 34PBC463  
MARKA/MODEL FORD TRUCKS ÇEKİCİ F-MAX 500  
MODEL YILI 2023 ( Otomatik Vites )  
KOLTUK SAYISI 2  
MOTOR TİPİ(CC) 12.740 CC  
ŞAŞİ NUMARASI \*\*8626

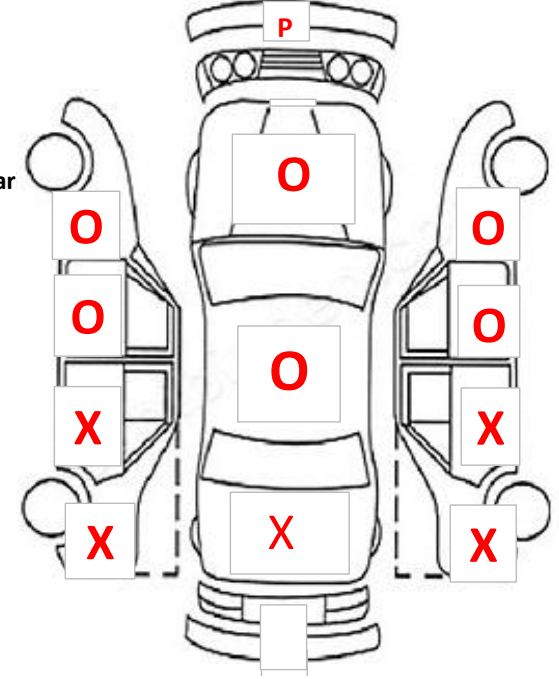
| GENEL DURUM BİLGİSİ | |
|---|--|
| ÖN TAMPON SAĞ PARÇASI YOK | |
| ÖN CAM KIRIK | |
| SAĞ ARKA TEKER ÜST DAVLUMBAZI YOK | |
| SOL FAR KIRIK , YAKIT DEPOSU EZİK | |
| SOL ÇAMURLUK SİNYALİ KIRIK | |
| MUHTELİD YERLERİNDE EZİK ÇİZİKLER MEVCUT | |
