EKSPERTİZ RAPORU

TARİH 8.Oca.26
PLAKASI 34PGH170
MARKA/MODEL Fiat Doblo Cargo Maxi Plus 1.6 M jet
MODEL YILI 2021
KOLTUK SAYISI 3
MOTOR TİPİ(CC) 1598 CC
ŞAŞİ NUMARASI **7051

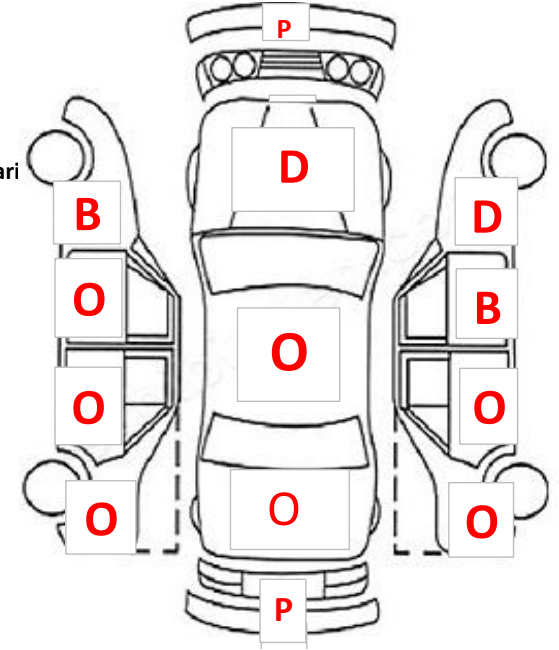
■ Orijinal ■ Boyalı ■ Local Boyalı ■ Değişen ■ Hasar Kayıtlı

ARACIN DIŞI			
ÖN CAM	<input checked="" type="checkbox"/> ORJ	<input type="checkbox"/> DĞŞ	<input type="checkbox"/> HASAR
ÖN FAR VE SINYALLER			<input type="checkbox"/> HASAR
ÖN PANJUR			<input type="checkbox"/> HASAR
ÖN TAMPON		<input type="checkbox"/> ÇZİK <input type="checkbox"/> EZİK	<input type="checkbox"/> HASAR
KAPUT	<input checked="" type="checkbox"/> ORJ	<input type="checkbox"/> BOY	<input checked="" type="checkbox"/> DĞŞ
SOL ÖN ÇAMURLUK	<input checked="" type="checkbox"/> ORJ	<input checked="" type="checkbox"/> BOY	<input type="checkbox"/> DĞŞ
SOL ÖN KAPI	<input checked="" type="checkbox"/> ORJ	<input type="checkbox"/> BOY	<input type="checkbox"/> DĞŞ
SOL DİKİZ AYNASI			<input type="checkbox"/> HASAR
SOL İÇ DİREK	<input checked="" type="checkbox"/> ORJ	<input type="checkbox"/> BOY	<input type="checkbox"/> DĞŞ
SOL ARKA KAPI	<input checked="" type="checkbox"/> ORJ	<input type="checkbox"/> BOY	<input type="checkbox"/> DĞŞ

SOL MAŞBİYEL	<input checked="" type="checkbox"/> ORJ	<input type="checkbox"/> BOY	<input type="checkbox"/> DĞŞ
SOL ARKA ÇAMURLUK	<input checked="" type="checkbox"/> ORJ	<input type="checkbox"/> BOY	<input type="checkbox"/> DĞŞ
BAGAJ KAPAĞI	<input checked="" type="checkbox"/> ORJ	<input type="checkbox"/> BOY	<input type="checkbox"/> DĞŞ
ARKA PANEL		<input type="checkbox"/> BOY	<input type="checkbox"/> DĞŞ <input type="checkbox"/> EZİK
ARKA STOP VE LAMBALAR			<input type="checkbox"/> DĞŞ <input type="checkbox"/> HASAR
ARKA TAMPON		<input type="checkbox"/> ÇZİK <input type="checkbox"/> EZİK	<input type="checkbox"/> HASAR
BAGAJ HAVUZ SACI		<input type="checkbox"/> BOY	<input type="checkbox"/> DĞŞ
SAĞ ARKA ÇAMURLUK	<input checked="" type="checkbox"/> ORJ	<input type="checkbox"/> BOY	<input type="checkbox"/> DĞŞ
BENZİN DEPO KAPAĞI	<input checked="" type="checkbox"/> ORJ	<input type="checkbox"/> BOY	<input type="checkbox"/> DĞŞ <input type="checkbox"/> HASAR

SAĞ ARKA KAPI	<input checked="" type="checkbox"/> ORJ	<input type="checkbox"/> BOY	<input type="checkbox"/> DĞŞ
SAĞ İÇ DİREK	<input checked="" type="checkbox"/> ORJ	<input type="checkbox"/> BOY	<input type="checkbox"/> DĞŞ
SAĞ ÖN KAPI	<input checked="" type="checkbox"/> ORJ	<input checked="" type="checkbox"/> BOY	<input type="checkbox"/> DĞŞ
SAĞ DİKİZ AYNASI			<input type="checkbox"/> HASAR
SAĞ MAŞBİYEL	<input checked="" type="checkbox"/> ORJ	<input type="checkbox"/> BOY	<input type="checkbox"/> DĞŞ
SAĞ ÖN ÇAMURLUK	<input checked="" type="checkbox"/> ORJ	<input type="checkbox"/> BOY	<input checked="" type="checkbox"/> DĞŞ
TAVAN	<input checked="" type="checkbox"/> ORJ	<input type="checkbox"/> BOY	<input type="checkbox"/> DĞŞ <input type="checkbox"/> EZİK

GENEL DURUM BİLGİSİ	
MOTOR ARIZALI PARÇALARI SÖKÜLMÜŞ	
ÖN CAM ÇATLAK	
SAĞ ARKA KAPI ÇAMURLUK SÜRTME EZİK	
SOL DİKİZ AYNA GÖVDESİNDE KIRIK VAR	
SOL ÖN ÇAMURLUKTA BOYA ATMALARI VAR	
JANT KAPAKLARI YOK	
MUHTELİF YERLERİNDE EZİK ÇİZİK MEVCUT

MOTOR SERVİS ORTAMINDA DETAYLI İNCELENMESİ GEREKİR
