EKSPERTİZ RAPORU

TARİH 14.Oca.26
PLAKASI 34PHC498
MARKA/MODEL VW Transporter Panelvan LWB 150 E6
MODEL YILI 2022
KOLTUK SAYISI 3
MOTOR TİPİ(CC) 1968 CC
ŞAŞİ NUMARASI **9500

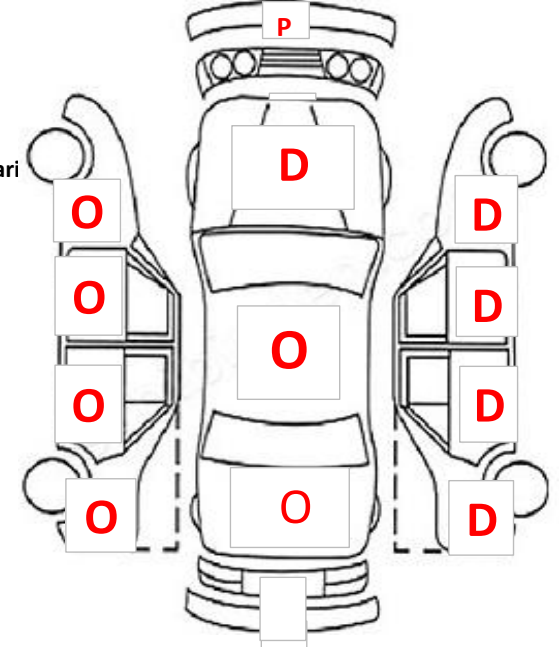
GENEL DURUM BİLGİSİ	
MUHTELİF YERLERDE EZİK ÇİZİKLER MEVCUT	
ÖN DİREK İŞLEMLİ	
SAĞ PODYE İŞLEMLİ	
SAĞ ÖN ŞASE İŞLEMLİ	
ÖN PANEL İŞLEMLİ	
ÖN VE ARKA TAMPONDA KIRIK BOYA ATMA VAR	
ÖN KAPUT TADİLATLI

TRAMER SORGUSU
735.190 (AĞIR HASARLI)

MOTOR ÇALIŞIYOR GENEL DURUMU SERVİS ORTAMINDA İNCELENMESİ GEREKİR
