EKSPERTİZ RAPORU

TARİH 25.Şub.26
PLAKASI 34PBR009
MARKA/MODEL Peugeot Expert Traveller 2.0 BlueHDI
MODEL YILI 2023
KOLTUK SAYISI 9
MOTOR TİPİ(CC) 1997 CC (EAT8)
ŞAŞI NUMARASI **5519

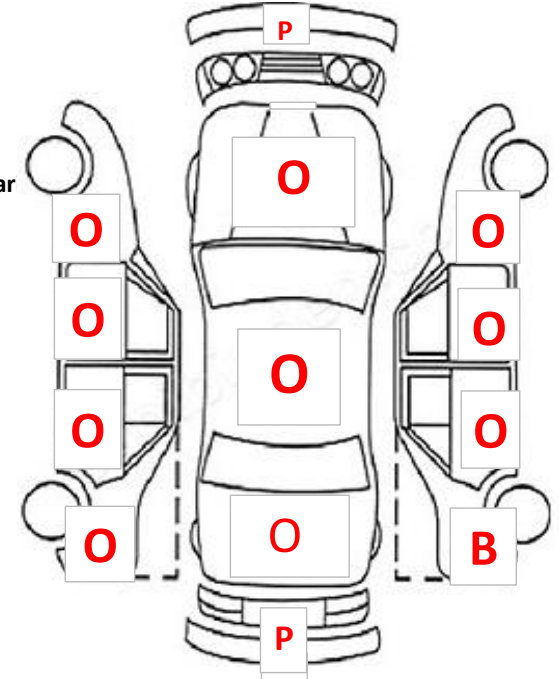
GENEL DURUM BİLGİSİ	
MUHTELİF YERLERDE EZİK ÇİZİKLER MEVCUT	
SAĞ SÜRGÜLÜ KAPI SÜRTME ÇİZİK	
SOL YAN TARAF TA ÇİZİK MEVCUT	
SOL ARKA ÇAMURLUKTA GÖÇÜK VAR	
ALT KROM BAŞAMAKLARDA EZİKLER VAR
