55AER781 EKSPERTİZ RAPORU

34-HYB-21790

Plaka	55AER781	Kilometre	214557
Şase Numarası	WDF44760313128245	Renk	BEYAZ
Motor Numarası	R9MA502C024715	Şanzıman Tipi	Manual
Marka	MERCEDES	Yakıt Tipi	Dizel
Model	VITO	Versiyon	
Model Yılı	2016	Kullanım Tipi	OTOMOBİL
Motor Gücü (KW)	84	Silindir Hacmi (cc)	1598
İlk Tescil Tarihi	20.05.2016	Son Muayene Tarihi	07.08.2025

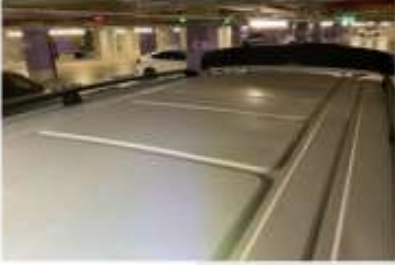
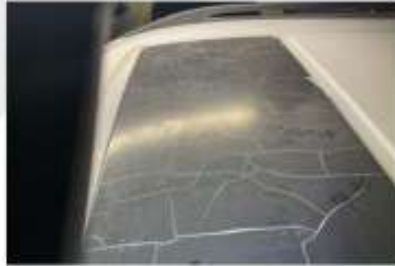
Parça Adı	Durum	Açıklama
TAVAN	ORJİNAL	HASARLI,KAPLAMA MEVCUT
KAPUT	DEĞİŞEN	
SOL ÖN ÇAMURLUK	DEĞİŞEN	
SOL ÖN DİREK	ORJİNAL	
SOL ÖN KAPI	BOYALI	EZİK
SOL ÜST DİREK	ORJİNAL	
SOL ORTA DİREK	ORJİNAL	
SOL MARŞPIYEL	ORJİNAL	
SOL ARKA KAPI	ORJİNAL	
SOL ARKA KAPI KİLİT KARŞILIĞI	ORJİNAL	
SOL ARKA ÇAMURLUK	ORJİNAL	
BAGAJ KAPAĞI	DEĞİŞEN	ÇIZIK
ARKA HAVUZ SACI	ORJİNAL	
ARKA PANEL	ORJİNAL	
SAĞ ARKA ÇAMURLUK	ORJİNAL	HASARLI
SAĞ ARKA KAPI KİLİT KARŞILIĞI	ORJİNAL	
SAĞ ARKA KAPI	ORJİNAL	ÇIZIK,EZİK
SAĞ MARŞPIYEL	ORJİNAL	
SAĞ ORTA DİREK	ORJİNAL	
SAĞ ÜST DİREK	ORJİNAL	
SAĞ ÖN KAPI	ORJİNAL	EZİK
SAĞ ÖN DİREK	ORJİNAL	
SAĞ ÖN ÇAMURLUK	DEĞİŞEN	ÇIZIK,EZİK
ÖN PANEL	DEĞİŞEN	
SAĞ ÖN ŞASE	ORJİNAL	
SAĞ İÇ PODYA	BOYALI	İŞLEMLİ
SOL ÖN ŞASE	ORJİNAL	
SOL İÇ PODYA	ORJİNAL	
TABAN SACI	ORJİNAL	
ARKA SOL ŞASE	ORJİNAL	
ARKA SAĞ ŞASE	ORJİNAL

TAVAN

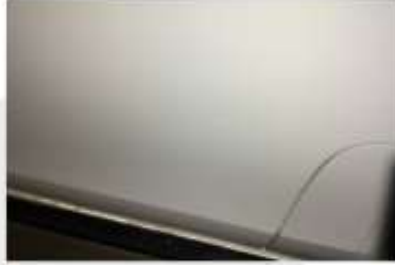
SOL ÖN KAPI

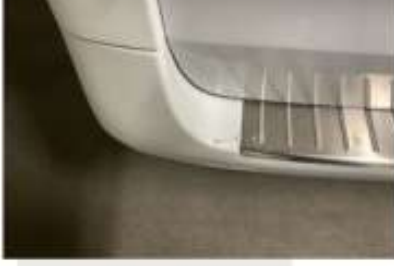
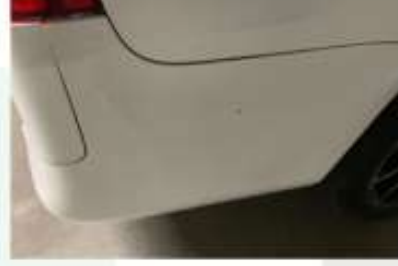
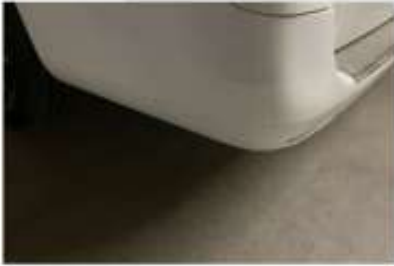
Parça	Durum	Açıklama
ARKA TAMPON	ORTA	ÇİZİK
CAMLAR	ORTA	ÇATLAK
KAPI GERGİLERİ	ORTA	SES MEVCUT
ÖN PANJUR	ORTA	HASARLI
ÖN TAMPON	ORTA	HASARLI
STEPNE VEYA TAMİR KİTİ	-	MEVCUT

ARKA TAMPON

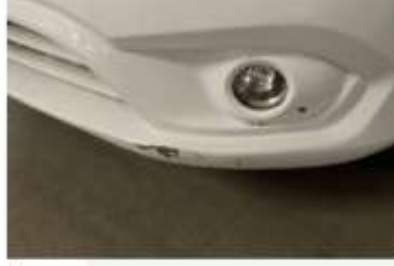
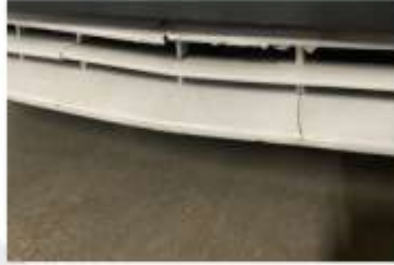
ÖN TAMPON

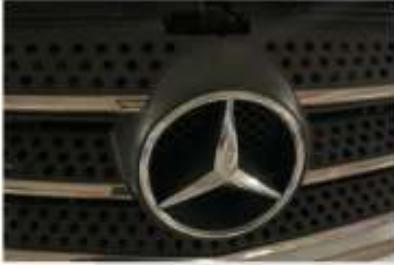
ÖN PANJUR

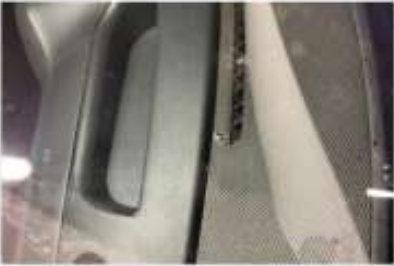
CAMLAR

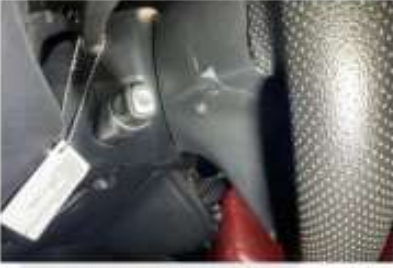
Parça	Durum	Açıklama
DİREKSİYON AIRBAG KAPLAMASI	ORTA	HASARLI
KAPI İÇ KOLLAR VE DÖŞEMELERİ	ORTA	ÇİZİK
KOLTUK DÖŞEMELERİ VE AYAR DÜĞMELERİ	ORTA	YANIK İZİ,HASARLI
ÖN KONSOL	ORTA	SABİTLEME HATASI,ÇİZİK
TORPİDO AIRBAG DÖŞEMESİ	ORTA	YAZI HASARLI
VİTES TOPUZU VE KÖRÜĞÜ	ORTA	HASARLI

DİREKSİYON AIRBAG KAPLAMASI

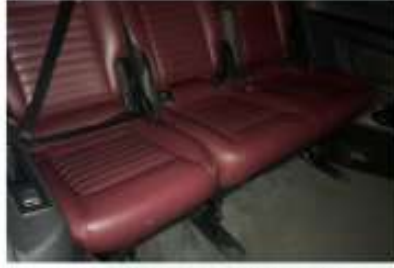
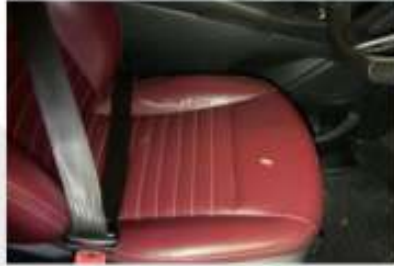
KOLTUK DÖŞEMELERİ VE AYAR DÜĞMELERİ

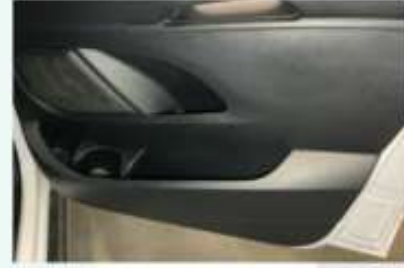
KAPI İÇ KOLLAR VE DÖŞEMELERİ

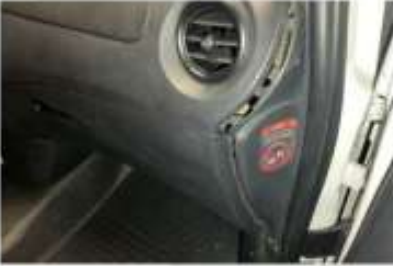
ÖN KONSOL

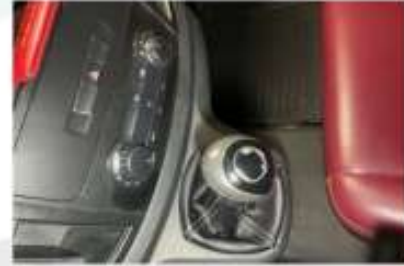
VİTES TOPUZU VE KÖRÜĞÜ

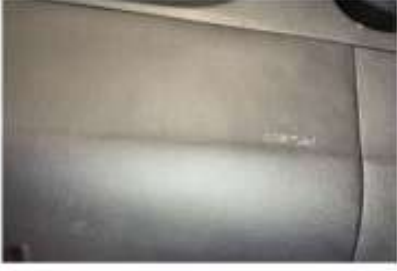
TORPİDO AIRBAG DÖŞEMESİ
