## 06AR0542 EKSPERTİZ RAPORU

Rapor Tarihi : 27.10.2025  
Rapor No : 3401-20115

Plaka	06AR0542	Kilometre	111250
Şase Numarası	6FPPXXMJ2PLE23823	Renk	GRI
Motor Numarası	LE23823	Şanzıman Tipi	Otomatik
Marka	FORD	Yakıt Tipi	Dizel
Model	RANGER	Versiyon	
Model Yılı	2020	Kullanım Tipi	KAMYONET
Motor Gücü (KW)	125	Silindir Hacmi (cc)	1996
İlk Tescil Tarihi	28.01.2021	Son Muayene Tarihi	03.10.2026

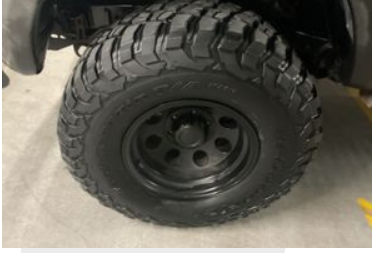
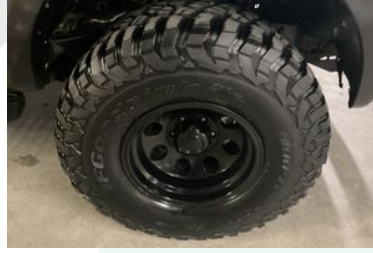
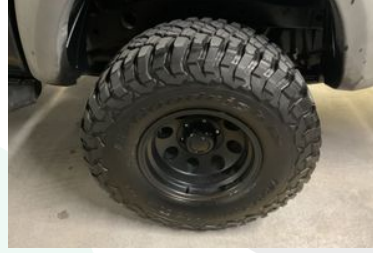
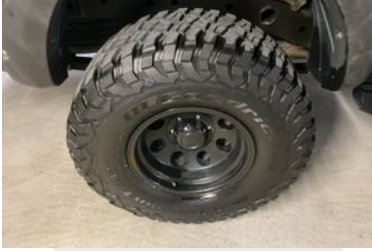
Lastik	Yazlık/Kışlık	Marka	Diş Der.	Ebat	Yıl	Açıklama
SAG ARKA	KIŞLIK	BFGOODRICH	4mm	315 75 16	2021	
SAG ÖN	KIŞLIK	BFGOODRICH	4mm	315 75 16	2021	
SOL ARKA	KIŞLIK	BFGOODRICH	4mm	315 75 16	2021	
SOL ÖN	KIŞLIK	BFGOODRICH	4mm	315 75 16	2021

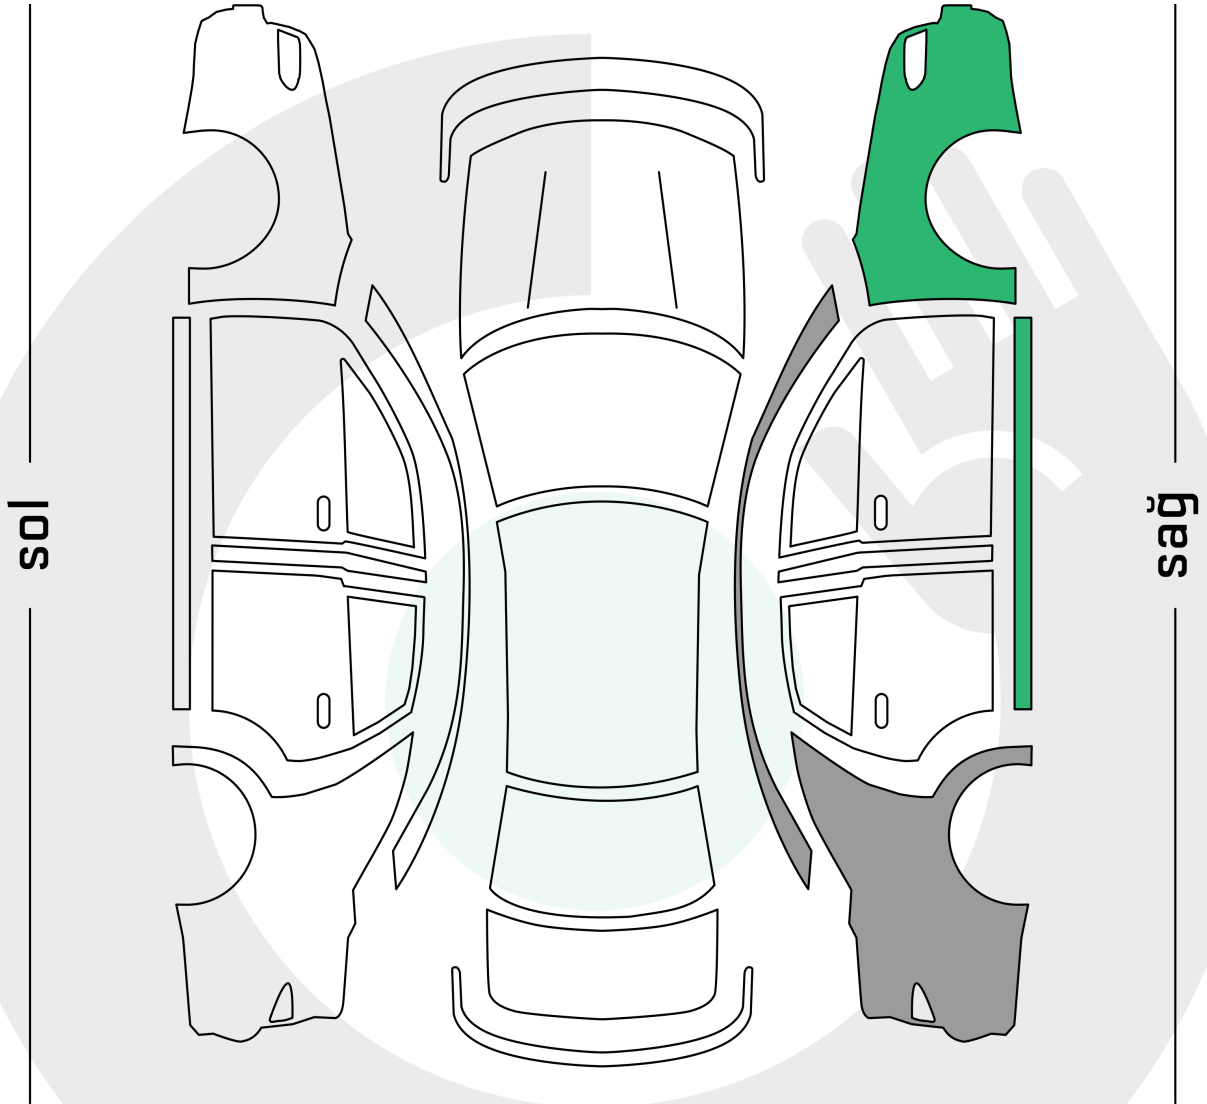
**BOYALI**

**DEĞİŞEN**

**LOKAL BOYALI**

Parça Adı	Durum	Açıklama
TAVAN	ORJİNAL	
KAPUT	ORJİNAL	
SOL ÖN ÇAMURLUK	ORJİNAL	
SOL ÖN DİREK	ORJİNAL	
SOL ÖN KAPI	ORJİNAL	ÇİZİK
SOL ÜST DİREK	ORJİNAL	
SOL ORTA DİREK	ORJİNAL	
SOL MARŞPIYEL	ORJİNAL	
SOL ARKA KAPI	ORJİNAL	
SOL ARKA KAPI KİLİT KARŞILIĞI	ORJİNAL	
SOL ARKA ÇAMURLUK	ORJİNAL	
BAGAJ KAPAĞI	ORJİNAL	DIŞ AKSESUĞARI OLDUĞUNDAN DOLAYI BOYA KONTROL EDİLEMEDİ
ARKA HAVUZ SACI	ORJİNAL	
ARKA PANEL	ORJİNAL	
SAĞ ARKA ÇAMURLUK	L.BOYALI	ÇİZİK
SAĞ ARKA KAPI KİLİT KARŞILIĞI	ORJİNAL	
SAĞ ARKA KAPI	ORJİNAL	
SAĞ MARŞPIYEL	BOYALI	
SAĞ ORTA DİREK	ORJİNAL	
SAĞ ÜST DİREK	L.BOYALI	
SAĞ ÖN KAPI	ORJİNAL	HSABİTLEME HATASI
SAĞ ÖN DİREK	ORJİNAL	
SAĞ ÖN ÇAMURLUK	BOYALI	
ÖN PANEL	ORJİNAL	
SAĞ ÖN ŞASE	ORJİNAL	
SAĞ İÇ PODYA	ORJİNAL	
SOL ÖN ŞASE	ORJİNAL	
SOL İÇ PODYA	ORJİNAL	
TABAN SACI	ORJİNAL	
ARKA SOL ŞASE	ORJİNAL	
ARKA SAĞ ŞASE	ORJİNAL	
ARAÇ ETRAFINDA MİNÖR EZİK VE ÇİZİKLER MEVCUT

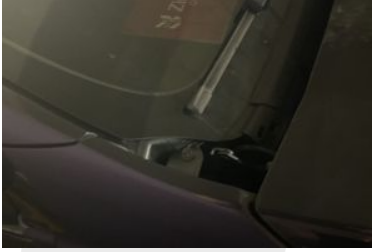
Parça	Durum	Açıklama
CAM FİTİLLERİ	ORTA	EKSİK
STEPNE VEYA TAMİR KİTİ	-	MEVCUT

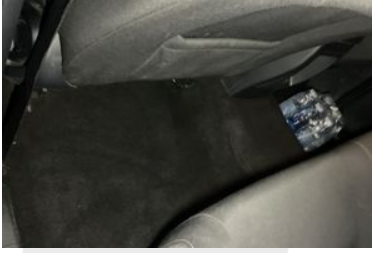
Parça	Durum	Açıklama
KOLTUK DÖŞEMELERİ VE AYAR DÜĞMELERİ	ORTA	LEKELİ,DEFORME
PASPAS	ORTA	EKSİK
TABAN HALISI	ORTA	YANIK İZİ
