Model Yılı	2022	Şube	ESKİŞEHİR
Marka / Model	Isuzu / NPR	Belge No	V20260202154318686
Vites Tipi	Manuel	Mersis No	0888033582000001
Yakıt Tipi	Dizel	Araç Kabul Tarihi	2026-02-02 15:43:18
KM	84007	Araç Teslim Tarihi	2026-02-02 15:43:18
Plaka	34GBS924	TSE-HYB NO	26HYB2385
Şase No	NNANSR6EL02000630	Ruhsat Beyanı	Evet
Motor Hacmi	5193	Ekspertiz Paketi	VIP Ekspertiz

VIP Ekspertiz - Alınan Hizmetler

Kaporta Boya Raporu

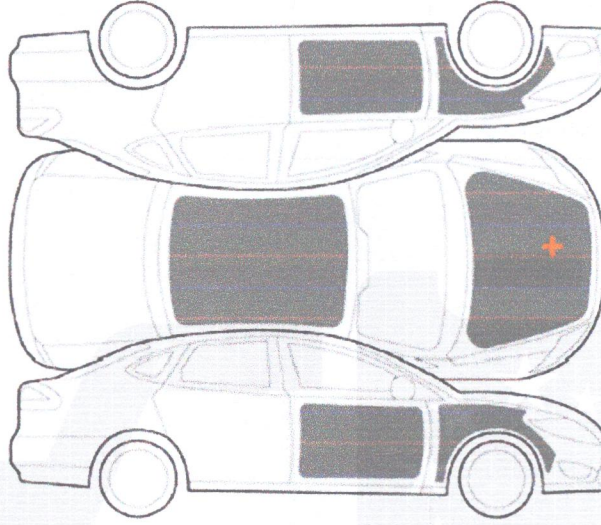
Parça	Orj	Boy	Değ	Düz	Lkl	Not
Ön Panel	✓					
Motor Kaputu	✓					EZİK MEVCUT
Arka Panel	✓					
Bagaj Havuz Sacı						
Bagaj Kapağı						
Tavan	✓					
Sağ Marşpiyel						
Sol Marşpiyel

ÖN TAMPON KIRIK
SAĞ SOL FAR ÇERÇEVESİ PLASTİK
ARKA DUVAR SACI ORJİNAL
YÜK KASASI KONTROL EDİLMEMEKTEDİR
ARAÇ TEK KABIN KAMYONETTİR.
