VF1HJD20169782154 Şasi Numaralı Aracın

Oto Ekspertiz Raporu

Müşteri	A*****K	Telefon:	Tarih:	06.03.2026	Rapor No:	771994-00153
---------	---------	----------	--------	------------	-----------	--------------

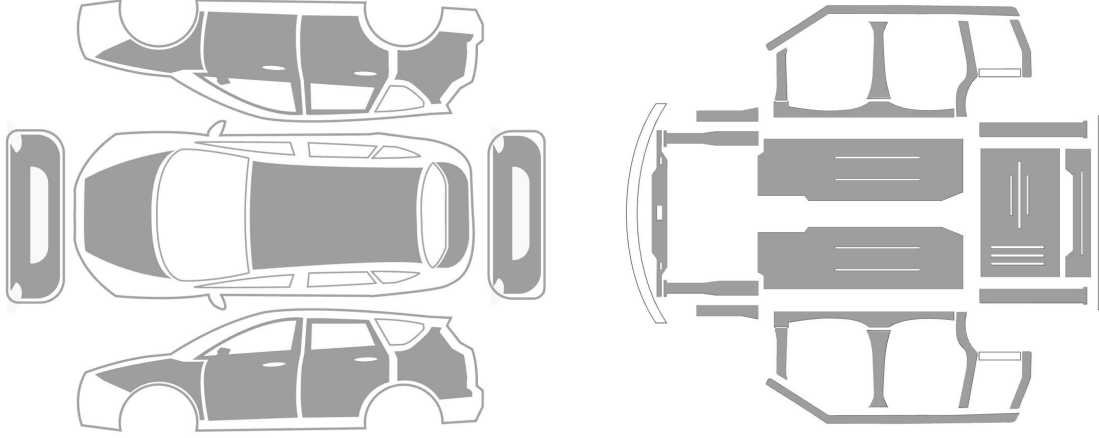
Kaporta / Boya	Durumu	Mikron	Notlar
Tavan	ORIJINAL	[100 - 130]	Ezik ve Gamzeler Var,
Kaput	ORIJINAL	[100 - 130]	
Sol Ön Çamurluk	ORIJINAL	[100 - 130]	
Sol Ön Kapı	ORIJINAL	[100 - 130]	
Sol Arka Kapı	ORIJINAL	[100 - 130]	
Sol Arka Çamurluk	ORIJINAL	[100 - 130]	
Bagaj	ORIJINAL	[100 - 130]	
Sağ Arka Çamurluk	ORIJINAL	[100 - 130]	
Sağ Arka Kapı	ORIJINAL	[100 - 130]	
Sağ Ön Kapı	ORIJINAL	[100 - 130]	
Sağ Ön Çamurluk	ORIJINAL	[100 - 130]	
Ön Tampon	Plastik/Karbon		Kırık, Çatlak Var, Çizik, Sürtme Var,
Arka Tampon	Plastik/Karbon		Çizik, Sürtme Var,

Detay: Aracın Muhtelif Yerlerinde Ezik ve Çizikler Var,
