VF1HJD20069782176 Şasi Numaralı Aracın

## Oto Ekspertiz Raporu

Araç Bilgisi	Motor No: 1111	Araç Fotoğrafları	
Plaka	34FYM541		
Marka Model: DACİA			
Model Yılı	2022		
Yakıt / Şanzıman	BENZİNLİ / Otomatik		
Tescil / İlk Tescil	07.03.2026 / YOK		
Muayene Geçerlilik	-		
Kasa Tipi	Otomobil / SUV 5 Kapı		
Renk: Beyaz			
Motor CC / Gücü	1(cc) / 1(kw)		
Kilometre	104.606

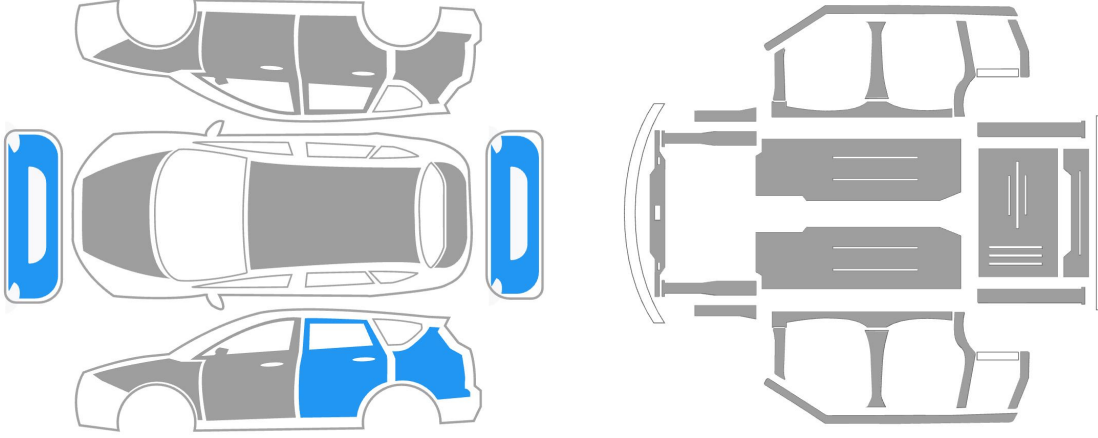
■ : Orijinal | ■ : Boyalı(4) | ■ : Lokal Boyalı(0) | ■ : Değişen(0)

Kaporta / Boya	Durumu	Mikron	Notlar
Tavan	ORIJİNAL	[100 - 120]	
Kaput	ORIJİNAL	[100 - 120]	
Sol Ön Çamurluk	ORIJİNAL	[100 - 120]	
Sol Ön Kapı	ORIJİNAL	[100 - 120]	
Sol Arka Kapı	BOYALI	[100 - 700]	Boyalı, İşlemlı,
Sol Arka Çamurluk	BOYALI	[100 - 1000]	Boyalı, İşlemlı,
Bagaj	ORIJİNAL	[100 - 120]	
Sağ Arka Çamurluk	ORIJİNAL	[100 - 120]	
Sağ Arka Kapı	ORIJİNAL	[100 - 120]	
Sağ Ön Kapı	ORIJİNAL	[100 - 120]	
Sağ Ön Çamurluk	ORIJİNAL	[100 - 120]	
Ön Tampon	BOYALI		
Arka Tampon	BOYALI

Detay: Aracın Muhtelif Yerlerinde Ezik ve Çizikler Var,
