TARİH 8.Nis.26
 PLAKASI 34HFF686
 MARKA/MODEL Fiat Egea Sedan Urban 1.3 Mjet 95
 MODEL YILI 2023
 KOLTUK SAYISI 5
 MOTOR TİPİ(CC) 1248 CC
 ŞAŞI NUMARASI **2948

EKSPER RAPORU

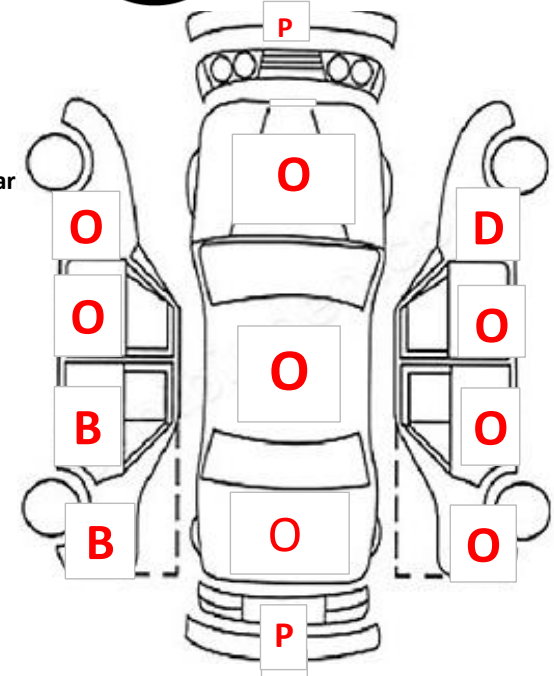
Orjinal Boyalı Local Boyalı Değişen Hasar Kayıtlı

GENEL DURUM BİLGİSİ	
MUHTELİF YERLERİNDE EZİK ÇİZİKLER MEVCUT	
ÖN TAMPONDA EZİK ÇİZİK VAR	
ARKA TAMPON ÇİZİK	
SAĞ ÖN ÇAMURLUKTA BOYA ATMA VAR	
SAĞ MARŞPIYE EZİK	
ÖN TAMPON BAĞLANTILARI KIRIK
