TARİH 8.Nis.26  
 PLAKASI 34GLA752  
 MARKA/MODEL Fiat Egea Sedan Easy Plus 1.3 Mjet 95  
 MODEL YILI 2022  
 KOLTUK SAYISI 5  
 MOTOR TİPİ(CC) 1248 CC  
 ŞAŞI NUMARASI \*\*5880

EKSPER RAPORU

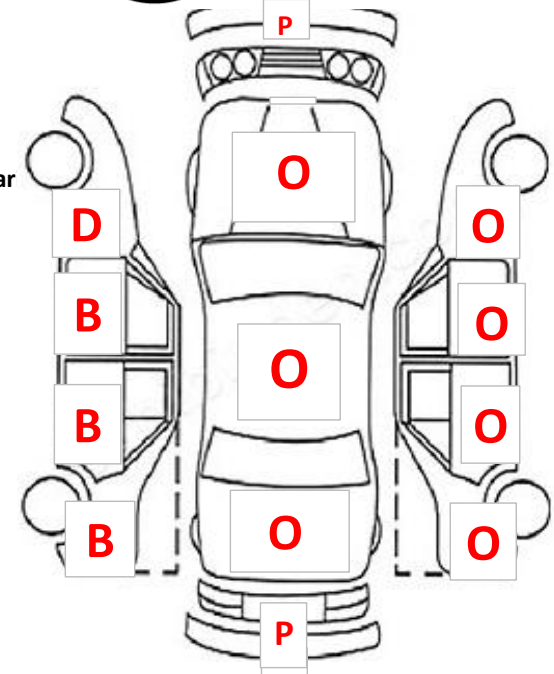
Orijinal Boyalı Local Boyalı Değişen Hasar Kayıtlı

ARACIN DIŞI			
ÖN CAM	<input checked="" type="checkbox"/> ORJ	<input type="checkbox"/> DĞŞ	<input type="checkbox"/> HASAR
ÖN FAR VE SINYALLER			<input type="checkbox"/> HASAR
ÖN PANJUR			<input type="checkbox"/> HASAR
ÖN TAMPON		<input type="checkbox"/> ÇZİK <input type="checkbox"/> EZİK	<input type="checkbox"/> HASAR
KAPUT	<input type="checkbox"/> ORJ	<input type="checkbox"/> BOY	<input type="checkbox"/> DĞŞ
SOL ÖN ÇAMURLUK	<input checked="" type="checkbox"/> ORJ	<input type="checkbox"/> BOY	<input checked="" type="checkbox"/> DĞŞ
SOL ÖN KAPI	<input checked="" type="checkbox"/> ORJ	<input checked="" type="checkbox"/> BOY	<input type="checkbox"/> DĞŞ
SOL DİKİZ AYNASI			<input type="checkbox"/> HASAR
SOL İÇ DİREK	<input checked="" type="checkbox"/> ORJ	<input type="checkbox"/> BOY	<input type="checkbox"/> DĞŞ
SOL ARKA KAPI	<input checked="" type="checkbox"/> ORJ	<input checked="" type="checkbox"/> BOY	<input type="checkbox"/> DĞŞ

SOL MAŞBİYEL	<input checked="" type="checkbox"/> ORJ	<input checked="" type="checkbox"/> BOY	<input type="checkbox"/> DĞŞ
SOL ARKA ÇAMURLUK	<input checked="" type="checkbox"/> ORJ	<input checked="" type="checkbox"/> BOY	<input type="checkbox"/> DĞŞ
BAGAJ KAPAĞI	<input checked="" type="checkbox"/> ORJ	<input type="checkbox"/> BOY	<input type="checkbox"/> DĞŞ
ARKA PANEL		<input type="checkbox"/> BOY	<input type="checkbox"/> DĞŞ <input type="checkbox"/> EZİK
ARKA STOP VE LAMBALAR			<input type="checkbox"/> DĞŞ <input type="checkbox"/> HASAR
ARKA TAMPON		<input type="checkbox"/> ÇZİK <input type="checkbox"/> EZİK	<input type="checkbox"/> HASAR
BAGAJ HAVUZ SACI		<input type="checkbox"/> BOY	<input type="checkbox"/> DĞŞ
SAĞ ARKA ÇAMURLUK	<input type="checkbox"/> ORJ	<input type="checkbox"/> BOY	<input type="checkbox"/> DĞŞ
BENZİN DEPO KAPAĞI	<input checked="" type="checkbox"/> ORJ	<input type="checkbox"/> BOY	<input type="checkbox"/> DĞŞ <input type="checkbox"/> HASAR

SAĞ ARKA KAPI	<input checked="" type="checkbox"/> ORJ	<input type="checkbox"/> BOY	<input type="checkbox"/> DĞŞ
SAĞ İÇ DİREK	<input checked="" type="checkbox"/> ORJ	<input type="checkbox"/> BOY	<input type="checkbox"/> DĞŞ
SAĞ ÖN KAPI	<input checked="" type="checkbox"/> ORJ	<input type="checkbox"/> BOY	<input type="checkbox"/> DĞŞ
SAĞ DİKİZ AYNASI			<input type="checkbox"/> HASAR
SAĞ MAŞBİYEL	<input type="checkbox"/> ORJ	<input type="checkbox"/> BOY	<input type="checkbox"/> DĞŞ
SAĞ ÖN ÇAMURLUK	<input checked="" type="checkbox"/> ORJ	<input type="checkbox"/> BOY	<input type="checkbox"/> DĞŞ
TAVAN	<input checked="" type="checkbox"/> ORJ	<input type="checkbox"/> BOY	<input type="checkbox"/> DĞŞ <input type="checkbox"/> EZİK

GENEL DURUM BİLGİSİ	
MUHTELİF YERLERİNDE EZİK ÇİZİKLER MEVCUT	
ÖN TAMPONDA EZİK ÇİZİK VAR	
ARKA TAMPON ÇİZİK	
VİTES KOL KÖRÜĞÜ YIRTIK	
SAĞ ÖN ÇAMURLUK EZİK	
KAPUTTA GÖÇÜK VAR
