TARİH 8.Nis.26
 PLAKASI 34GHY291
 MARKA/MODEL Fiat Egea Sedan Easy Plus 1.3 Mjet 95
 MODEL YILI 2023
 KOLTUK SAYISI 5
 MOTOR TİPİ(CC) 1248 CC
 ŞAŞI NUMARASI **2617

EKSPER RAPORU

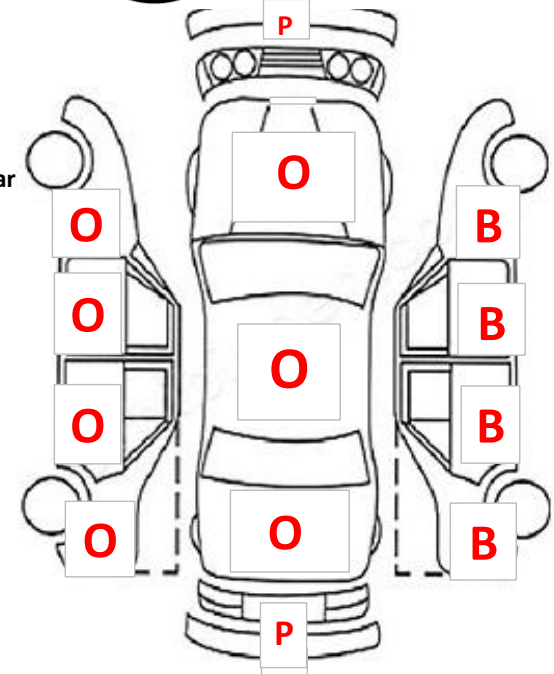
Orjinal Boyalı Local Boyalı Değişen Hasar Kayıtlı

GENEL DURUM BİLGİSİ	
MUHTELİF YERLERİNDE EZİK ÇİZİKLER MEVCUT	
ÖN TAMPONDA ÇİZİK BOYA ATMA VAR	
ARKA TAMPON ÇİZİK	
SAĞ ÖN KAPIDA SÜRTME EZİK ÇİZİK	
VİTES KOL KÖRÜĞÜ YIRTIK
