TARİH 8.Nis.26
 PLAKASI 34FAU916
 MARKA/MODEL PEUGEOT 3008 ALLURE EAT8
 MODEL YILI 2021
 KOLTUK SAYISI 5
 MOTOR TİPİ(CC) 1499 CC (1.5 BLUEHDI 130 HP)
 ŞAŞI NUMARASI **9195

| EKSPER RAPORU |

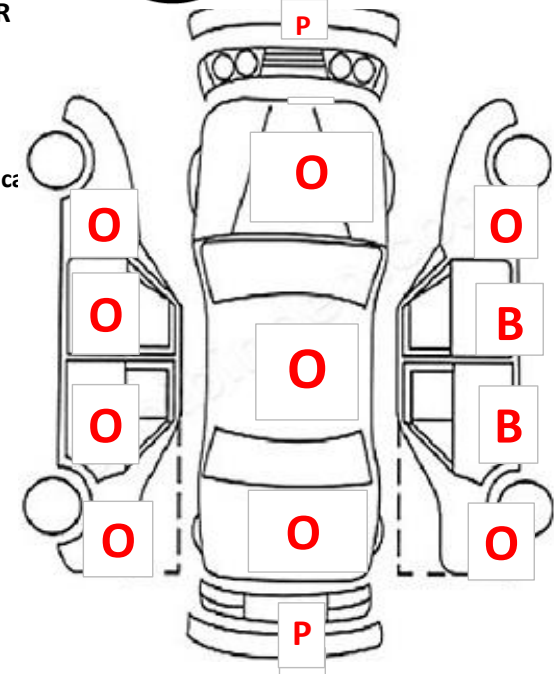
Original Boyalı Local Boyalı Değişen Hasar Kayıtlı

| GENEL DURUM BİLGİSİ | |
|--|--|
| MUHTELİF YERLERİNDE EZİK ÇİZİKLER MEVCUT | |
| ÖN TAMPONDA ÇİZİK | |
| ARKA TAMPON ÇİZİK | |
| SAĞ ÖN ÇAMURLUK GÖÇÜK | |
| SAĞ ÖN KAPI EZİK | |
| SAĞ ARKA KAPIDA GÖÇÜK VAR | |
