Tarih: **15.04.2026****ARAÇ BİLGİ VE TESLİM TUTANAĞI**

<b>Lokasyon</b>	<b>İSTANBUL</b>	<b>Tarih:</b>	<b>14.04.2026</b>	<b>Saat:</b>	<b>15:00</b>
Model Yılı	2022	Araç Şasi No	NM0KCXTP6KNT90516		
Araç Markası	FORD	Araç Plaka No	34MIM469		
Araç Tipi	F-MAX 500 COMFORT PLUS PACK ÇEKİCİ 4X2	KM	137.026		
	<b>Ön Lastik /SOL</b>	<b>Ön Lastik / SAĞ</b>	<b>Arka Lastik /SOL</b>	<b>Arka Lastik / SAĞ</b>	
<b>Lastik Markası</b>					
<b>Ebatları</b>	295/80/22.5	295/80/22.5	295/80/22.5	295/80/22.5	
<b>Hava basıncı (psi)</b>					
<b>Diş Derinliği (mm)</b>	6MM	6MM	6MM	6MM

## ARAÇ DIŞ (KAPORTA BOYA) MUAYENESİ

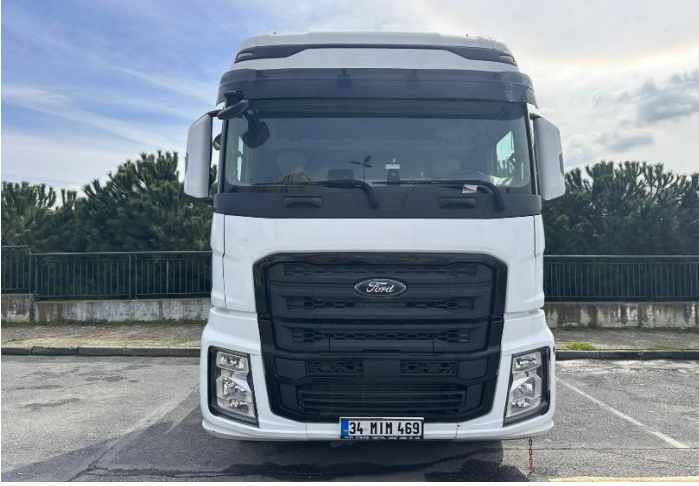
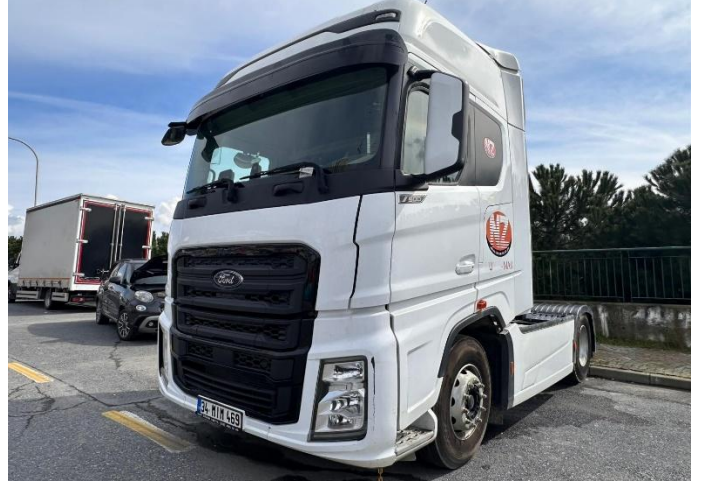
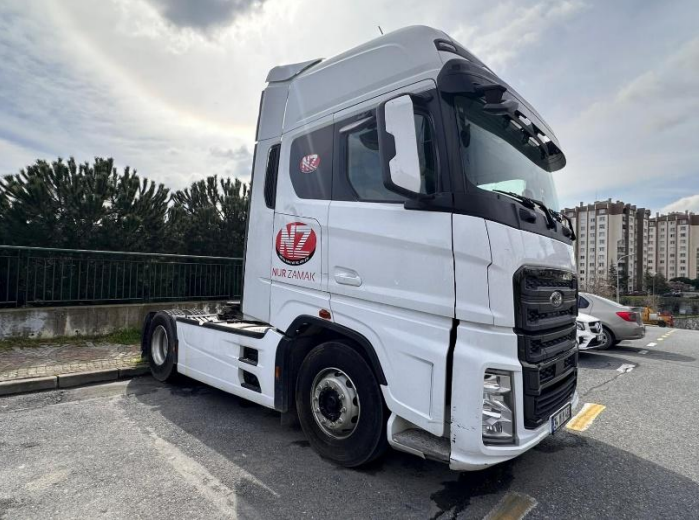
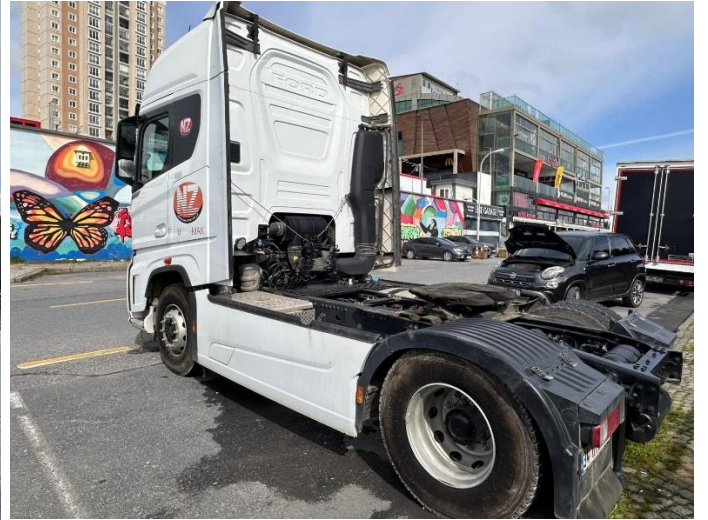
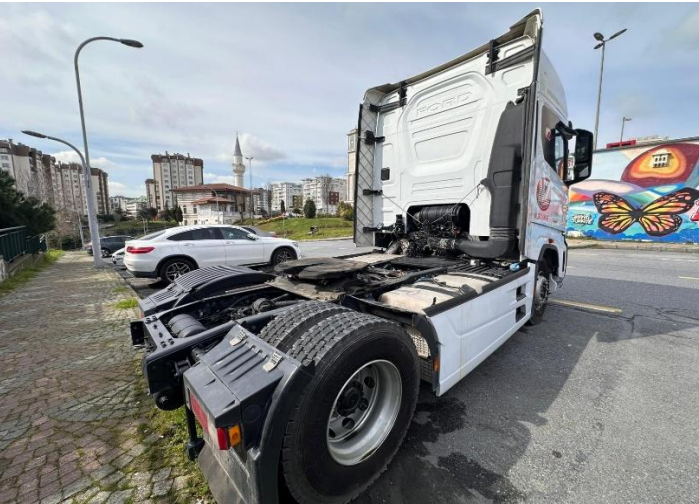
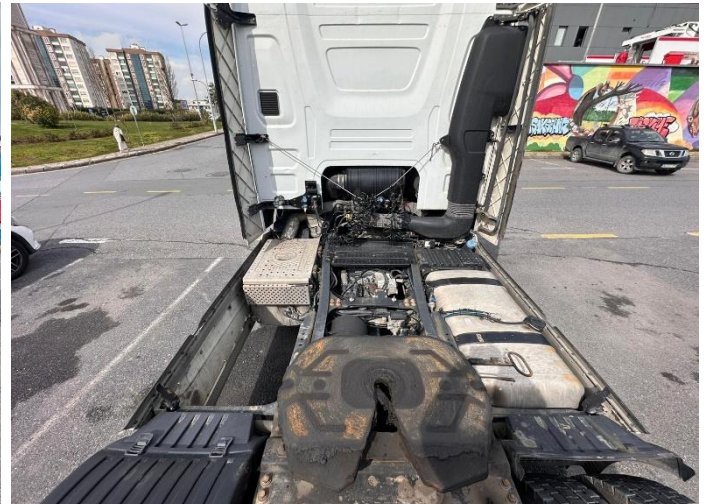
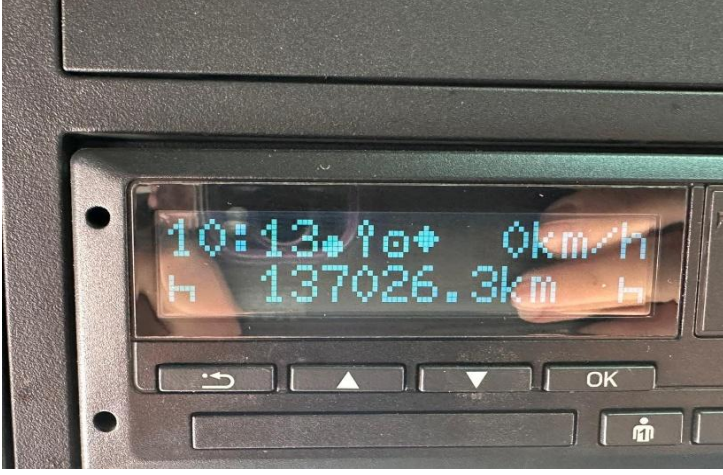
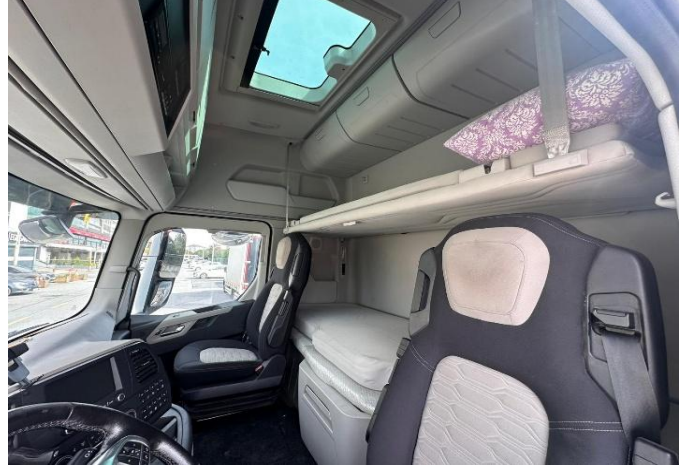
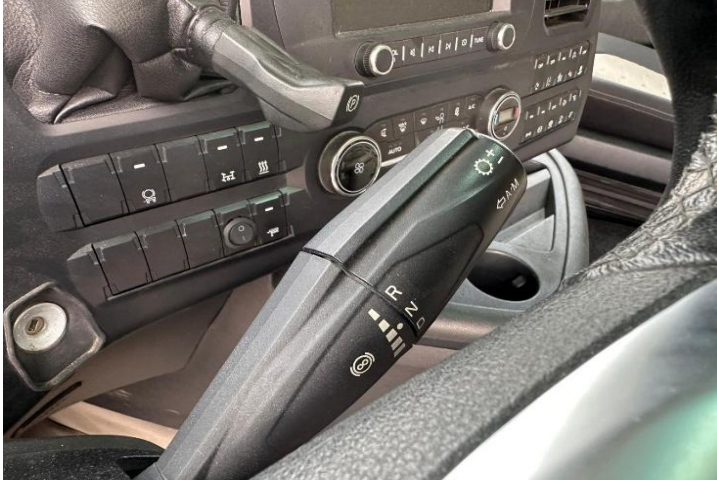
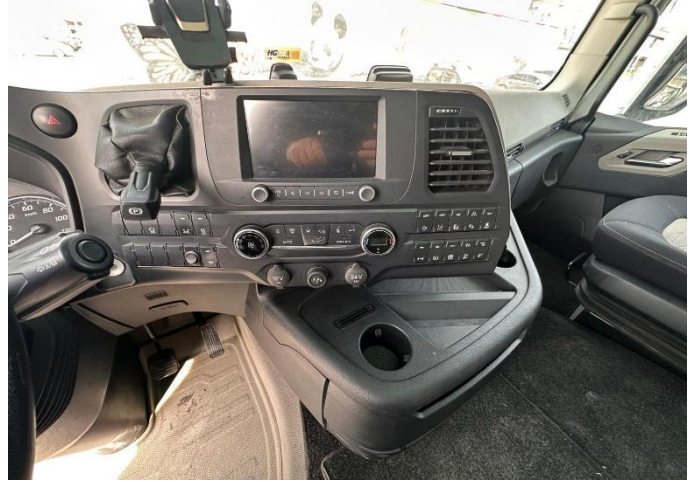
- Ön tampon çizik sürtme boya atma var
- Sağ arka teker üst davlumbazı yok
- Sol arka üst teker davlumbazı kırık
- Muhtelif yerlerinde ezik çizik mevcut
- Motor çalıştırılmadı durumu bilinmiyor
