Tarih: **15.04.2026****ARAÇ BİLGİ VE TESLİM TUTANAĞI**

Lokasyon	İSTANBUL	Tarih:	14.04.2026	Saat:	15:00
Model Yılı	2019	Araç Şasi No	NMB96433112186178		
Araç Markası	MERCEDES	Araç Plaka No	34BZE280		
Araç Tipi	AROCS 4142 8X4X4 BETON MİKSERİ OTOMATİK VİTES	KM	195.817		
	Ön Lastik /SOL	Ön Lastik / SAĞ	Arka Lastik /SOL	Arka Lastik / SAĞ	
Lastik Markası					
Ebatları	315/80/22.5	315/80/22.5	315/80/22.5	315/80/22.5	
Hava basıncı (psi)					
Diş Derinliği (mm)	5MM	5MM	5MM	5MM

## ARAÇ DIŞ (KAPORTA BOYA) MUAYENESİ

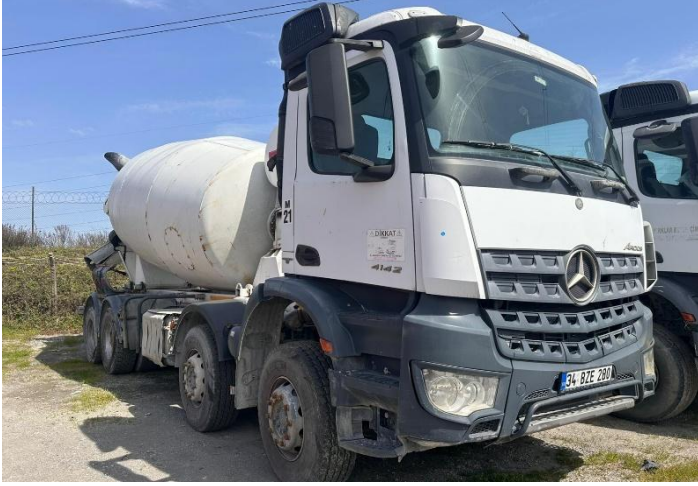
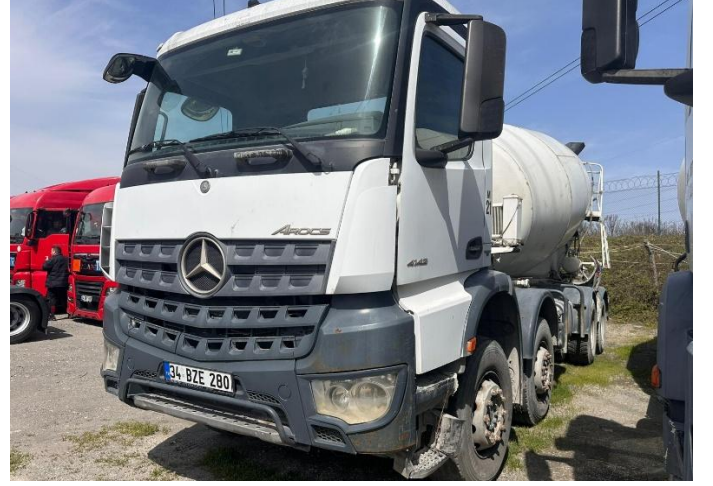
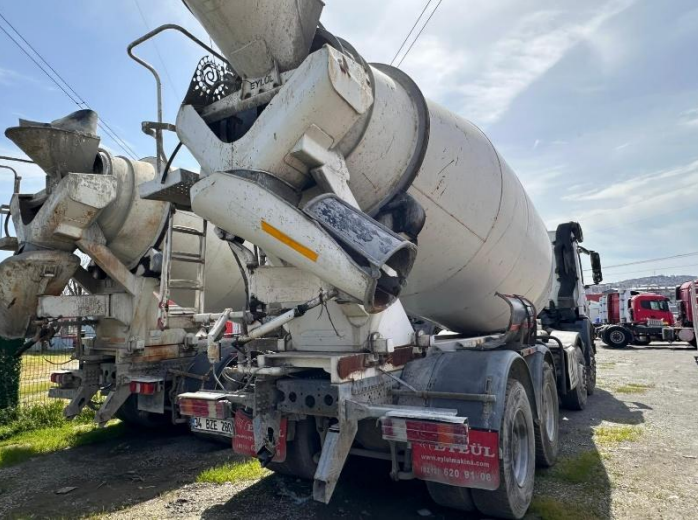
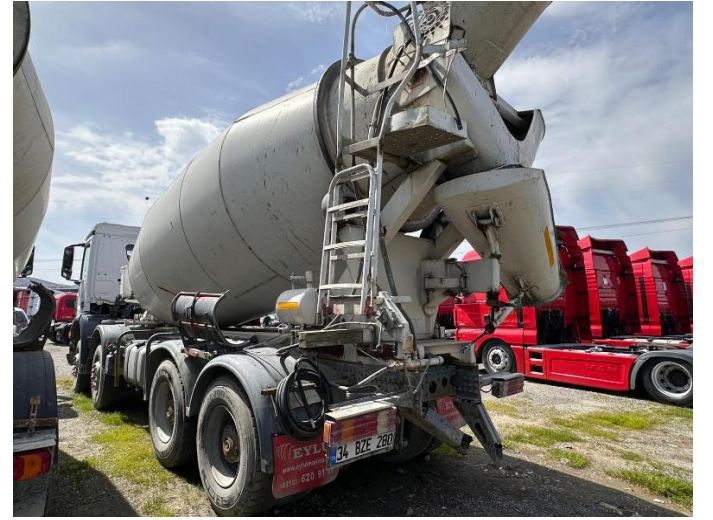
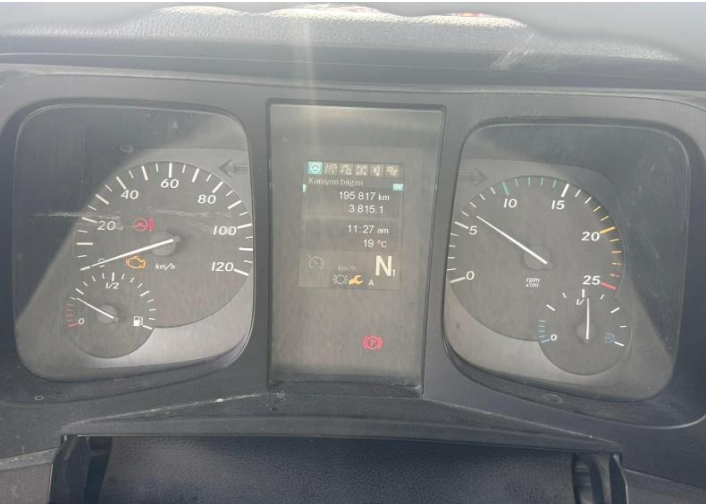
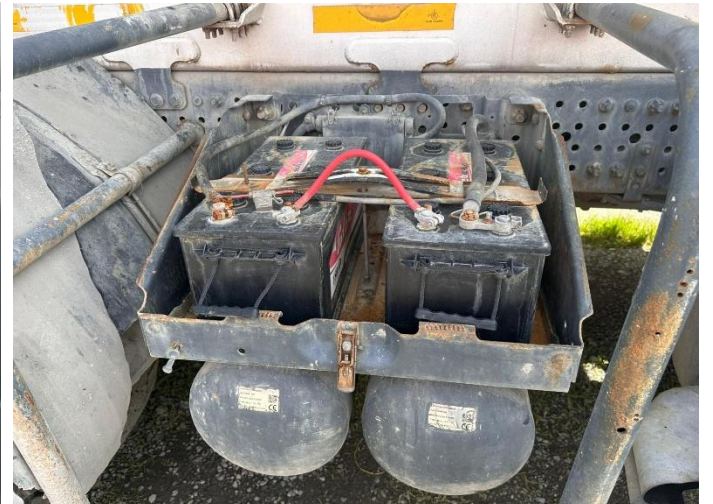
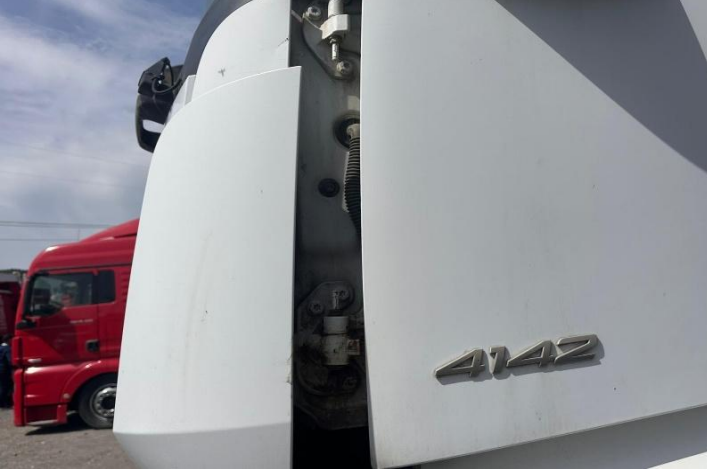
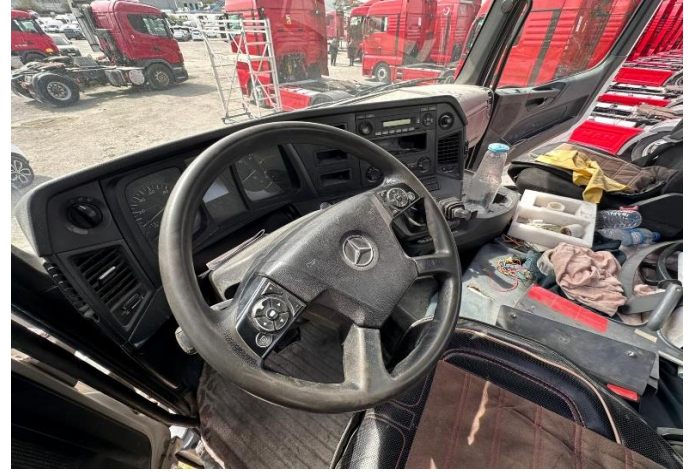
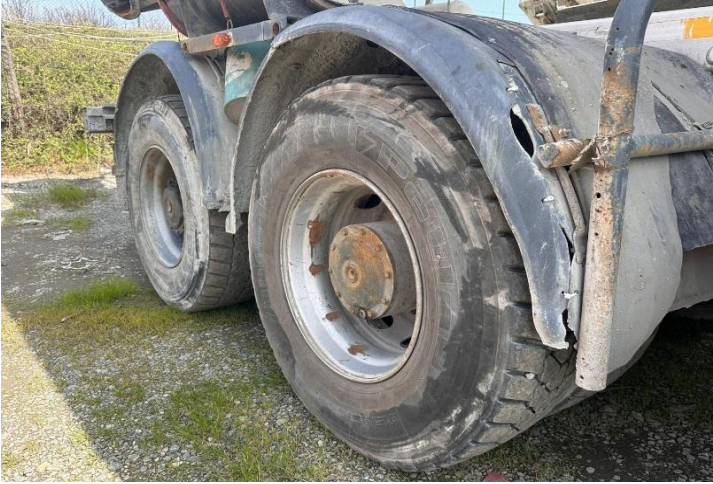
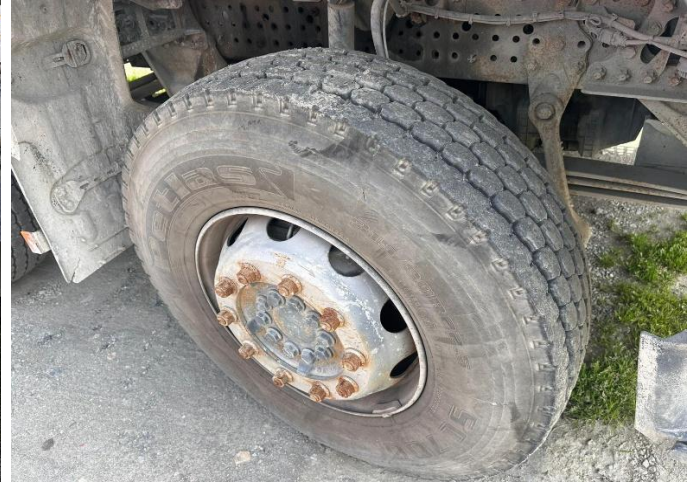
A4.09	Arka-yan ilave basamak (SOL)	✗	K	A6.09	Arka-yan ilave basamak (SAĞ)	✗

Kod	Kontrol noktaları	Durum √ ×	Uzm.	Kod	Kontrol noktaları	Durum √ ×
E14.01	Akü Testi	Arızalı	M		Değişmesi gerekir

- Teker davlumbazlarında kırıklar var
- Kabin basamaklarında kırık var
- Aküler değişmesi gerekiyor
- Sol kapı ön parçası yok
- Motor çalışıyor genel durumu servis ortamında incelenmesi gerekir
