Tarih: **15.04.2026****ARAÇ BİLGİ VE TESLİM TUTANAĞI**

Lokasyon	İSTANBUL	Tarih:	14.04.2026	Saat:	15:00
Model Yılı	2019	Araç Şasi No	NMB96433112186166		
Araç Markası	MERCEDES	Araç Plaka No	34BYR858		
Araç Tipi	AROCS 4142 8X4X4 BETON MİKSERİ OTOMATİK VİTES	KM	192.438		
	Ön Lastik /SOL	Ön Lastik / SAĞ	Arka Lastik /SOL	Arka Lastik / SAĞ	
Lastik Markası					
Ebatları	315/80/22.5	315/80/22.5	315/80/22.5	315/80/22.5	
Hava basıncı (psi)					
Diş Derinliği (mm)	4MM	4MM	4MM	4MM

ARAÇ DIŞ (KAPORTA BOYA) MUAYENESİ

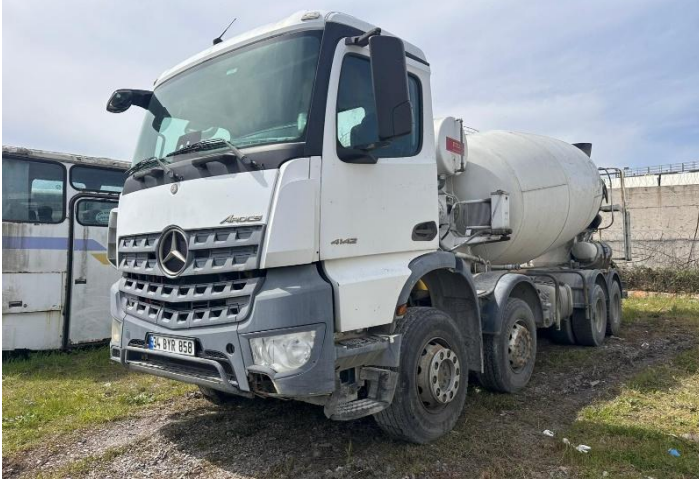
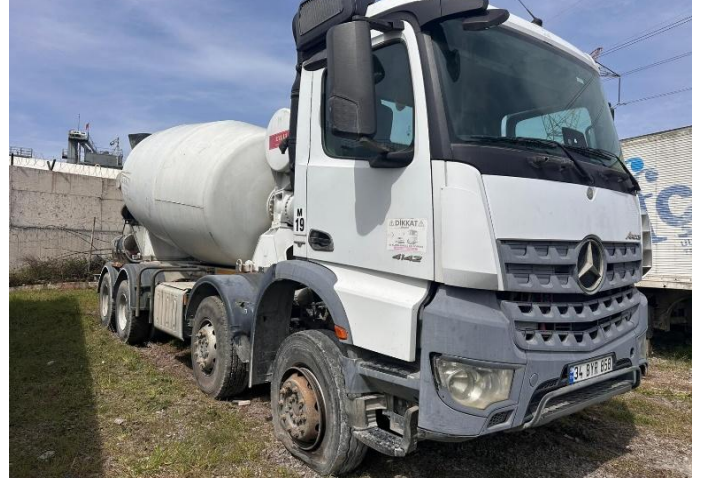
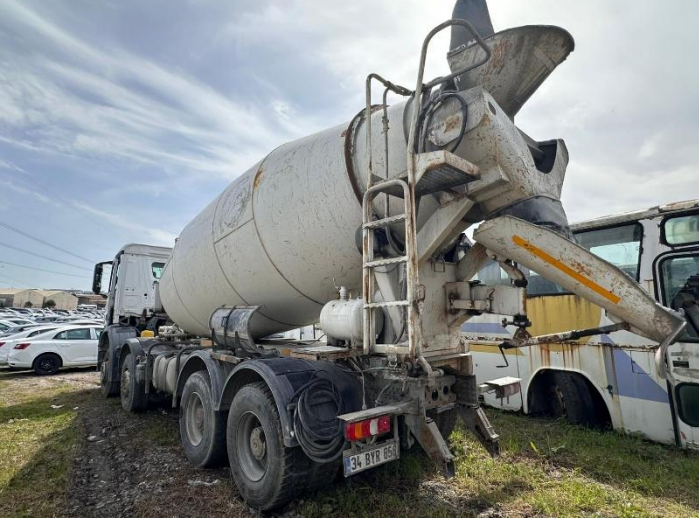
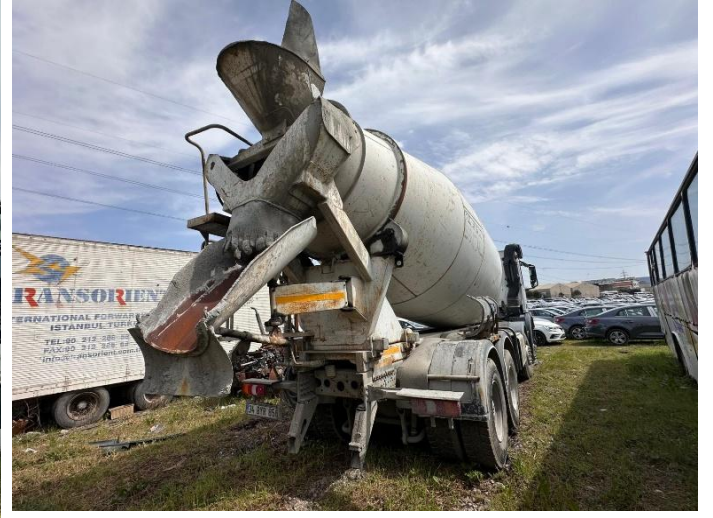
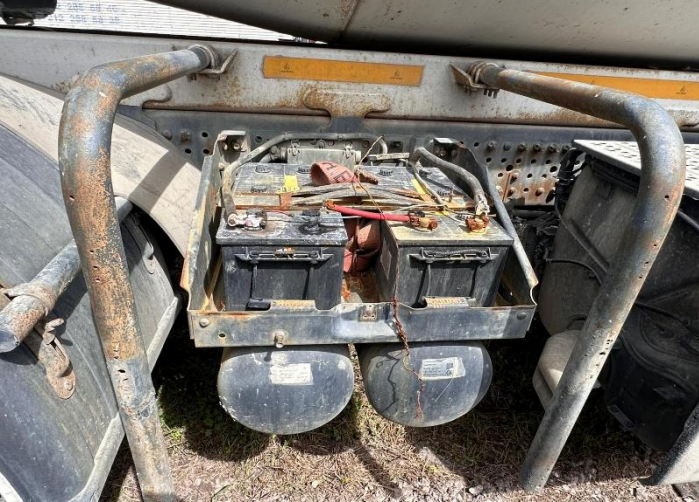
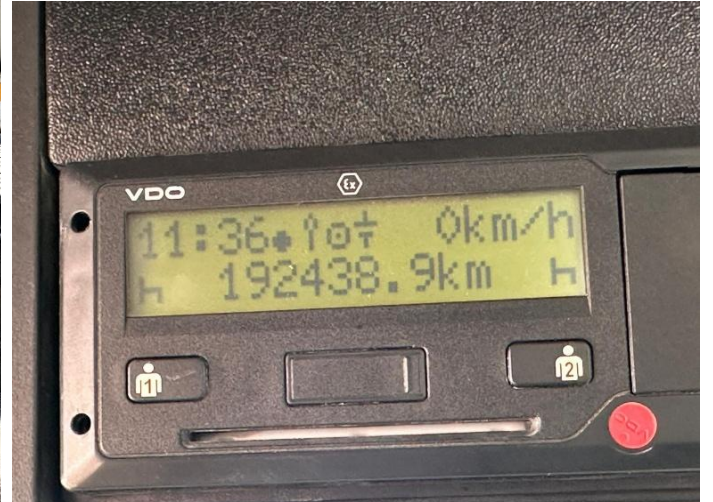
- Teker davlumbazlarında kırıklar var
- Kabin basamaklarında kırık var
- Aküler değişmesi gerekiyor
- Lastikler kötü durumda
- Motor çalışmıyor , arka şaft mili sökülü
