Tarih: **15.04.2026****ARAÇ BİLGİ VE TESLİM TUTANAĞI**

Lokasyon	İSTANBUL	Tarih:	14.04.2026	Saat:	15:00
Model Yılı	2019	Araç Şasi No	NMB96433112186178		
Araç Markası	MERCEDES	Araç Plaka No	34CBA401		
Araç Tipi	AROCS 4142 8X4X4 BETON MİKSERİ OTOMATİK VİTES	KM	155.040		
	Ön Lastik /SOL	Ön Lastik / SAĞ	Arka Lastik /SOL	Arka Lastik / SAĞ	
Lastik Markası					
Ebatları	315/80/22.5	315/80/22.5	315/80/22.5	315/80/22.5	
Hava basıncı (psi)					
Diş Derinliği (mm)	4MM	4MM	3MM	3MM

ARAÇ DIŞ (KAPORTA BOYA) MUAYENESİ

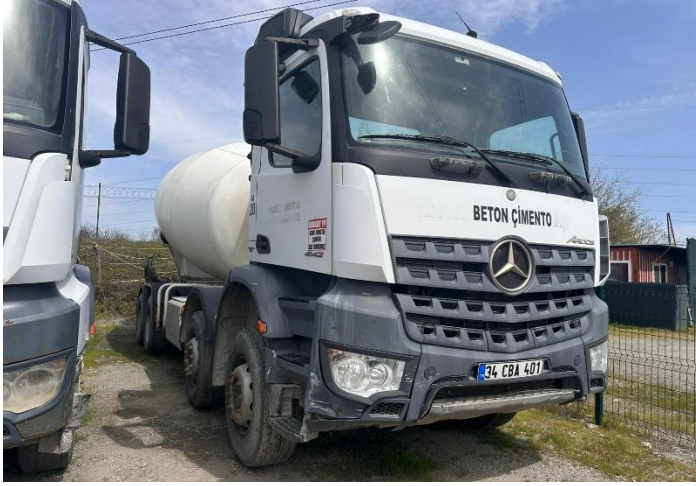
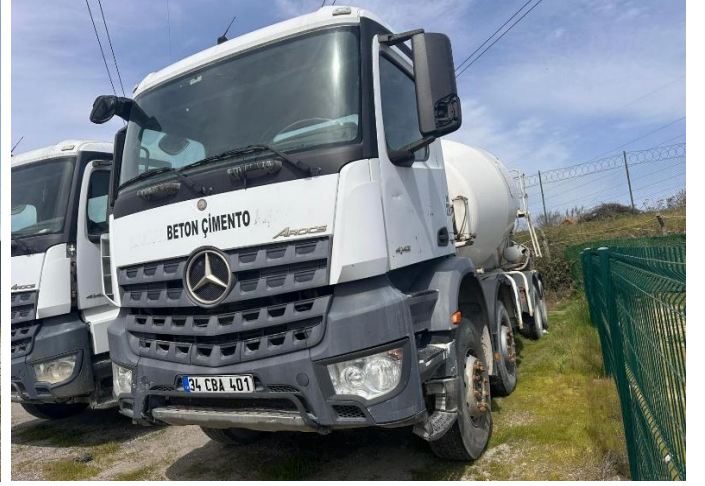
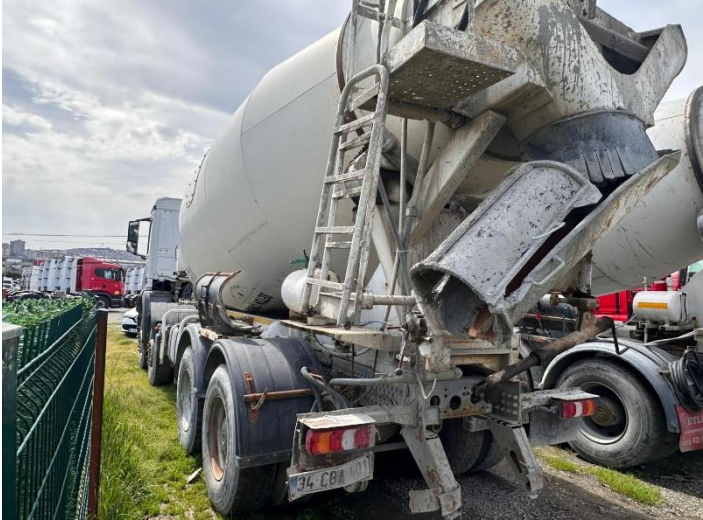
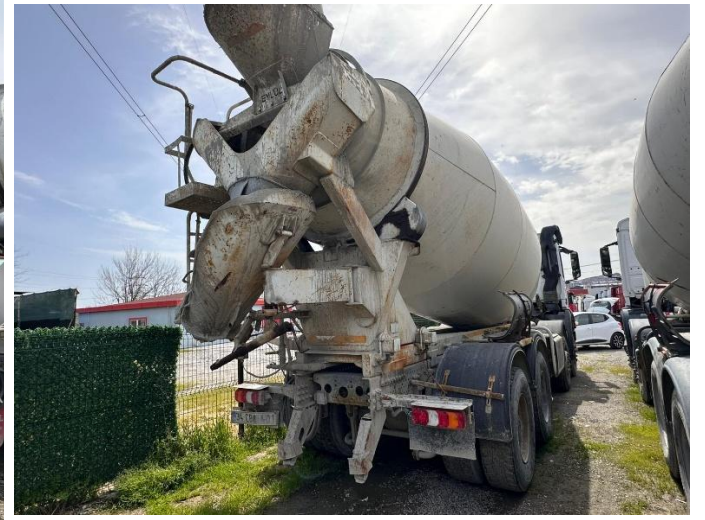
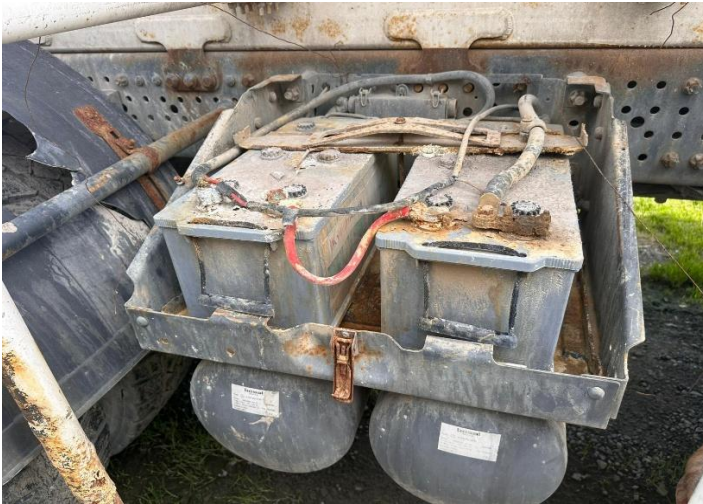
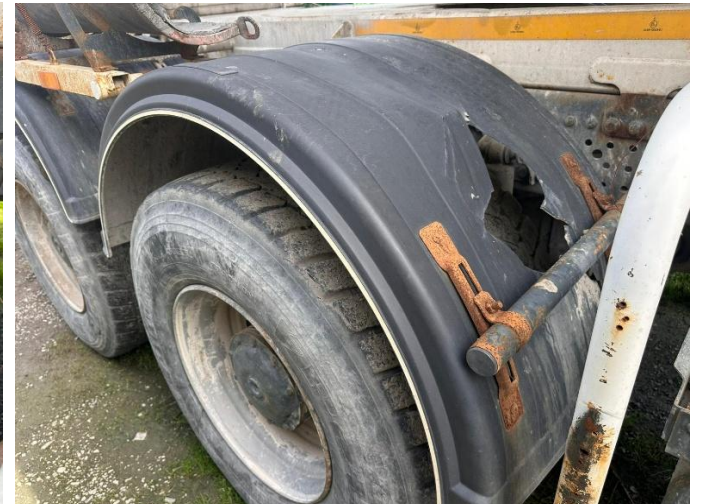
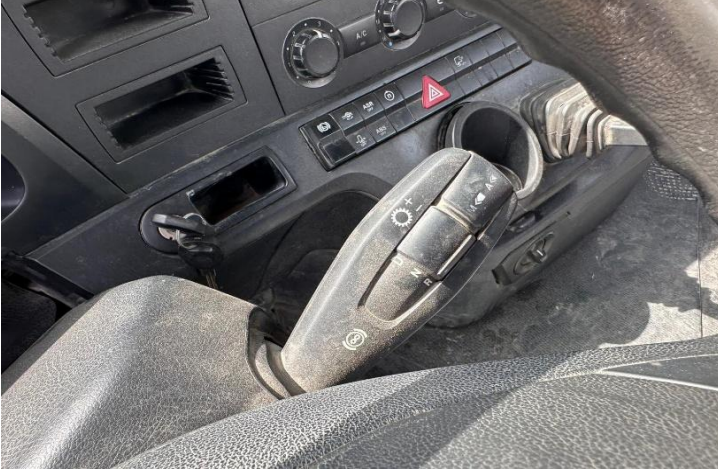
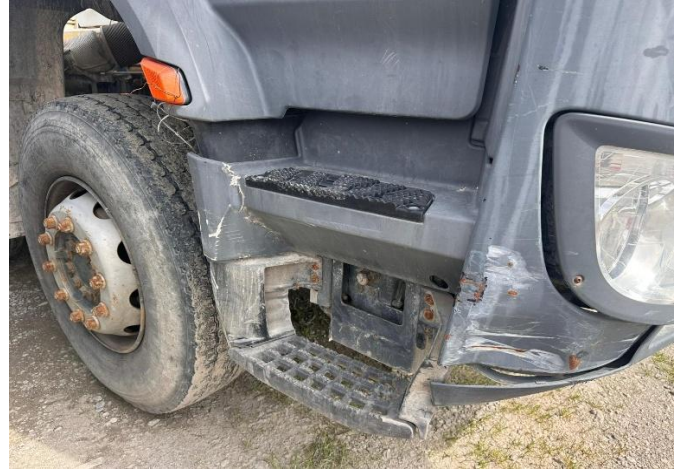
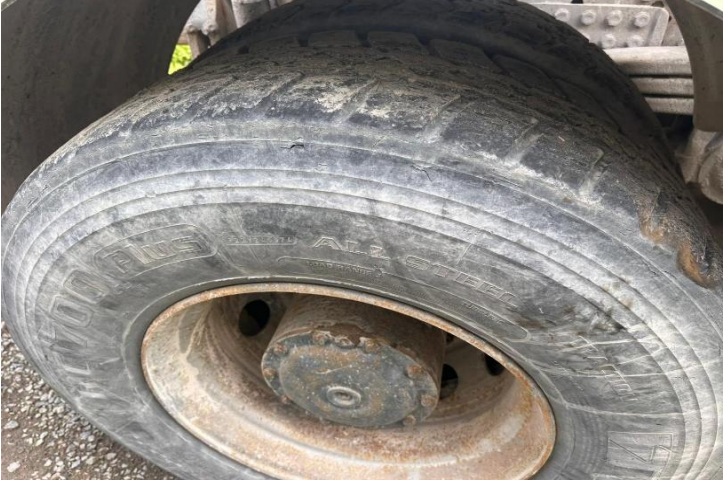
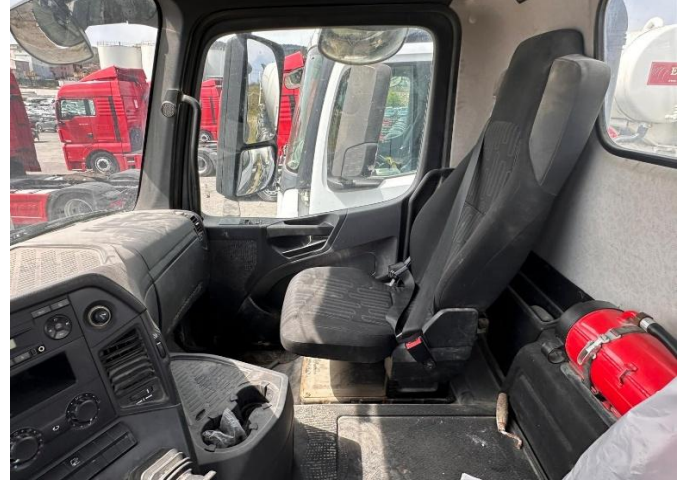
Tramer kaydı ; ÇARPMA + ÇARPMA + ÇARPMA + 49.198

- Teker davlumbazlarında kırıklar var
- Kabin basamaklarında kırık var
- Aküler değişmesi gerekiyor
- Lastikler kötü durumda
- Motor çalışıyor genel durumu servis ortamında incelenmesi gerekir
