ARAÇ BİLGİ VE TESLİM TUTANAĞI

Lokasyon	İSTANBUL	Tarih:	14.04.2026	Saat:	15:00
Model Yılı	2022	Araç Şasi No	VF1RJA00269463299		
Araç Markası	RENAULT	Araç Plaka No	34FEV957		
Araç Tipi	CLİO HB JOY 1.0 SCE 65 HP MANUEL VİTES	KM	99.482		
	Ön Lastik /SOL	Ön Lastik / SAĞ	Arka Lastik /SOL	Arka Lastik / SAĞ	
Lastik Markası					
Ebatları	185/65/15	185/65/15	185/65/15	185/65/15	
Hava basıncı (psi)					
Diş Derinliği (mm)	5MM	5MM	5MM	5MM

ARAÇ DIŞ (KAPORTA BOYA) MUAYENESİ

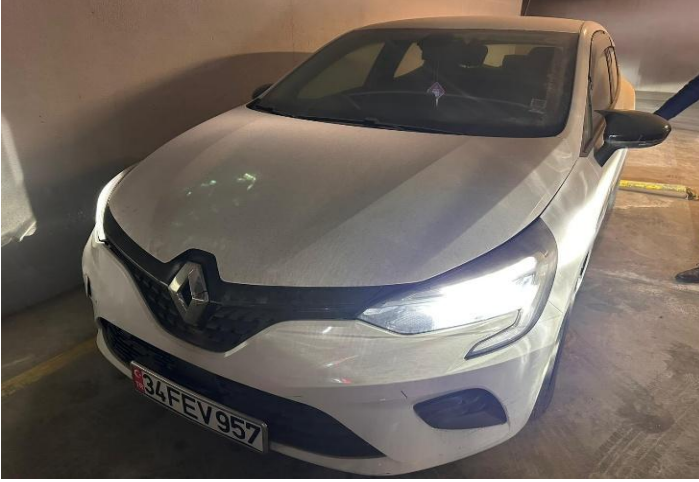
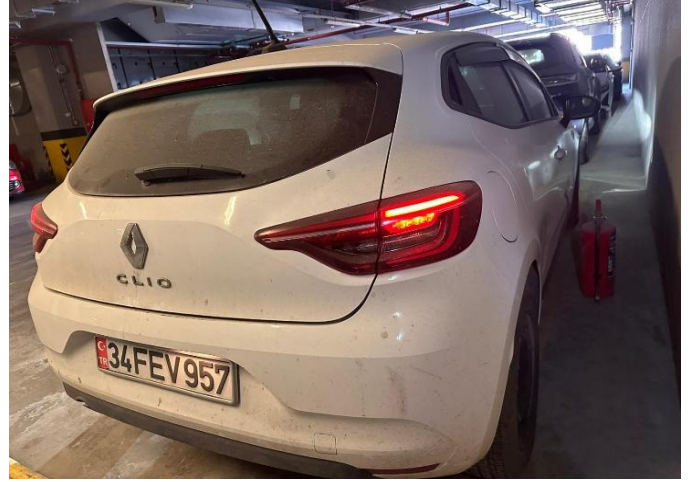
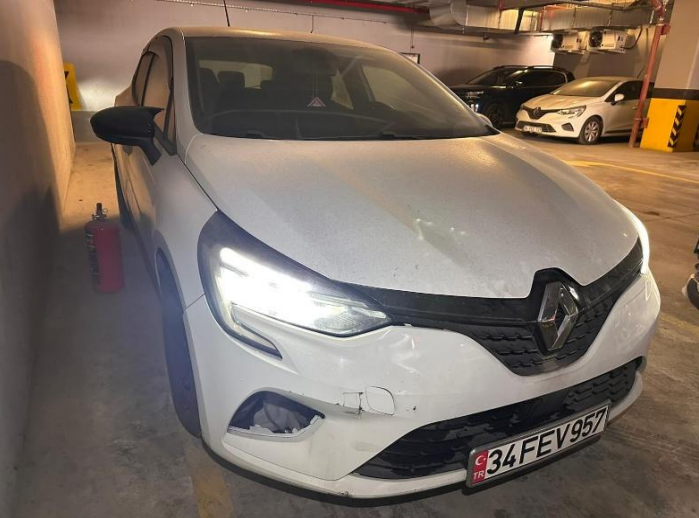
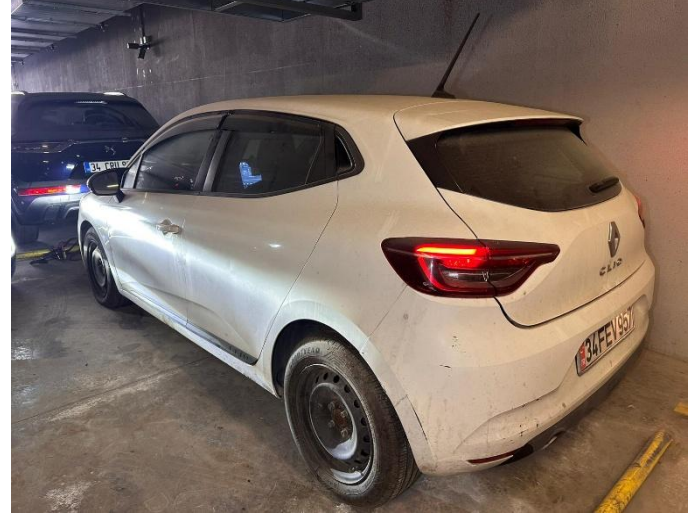
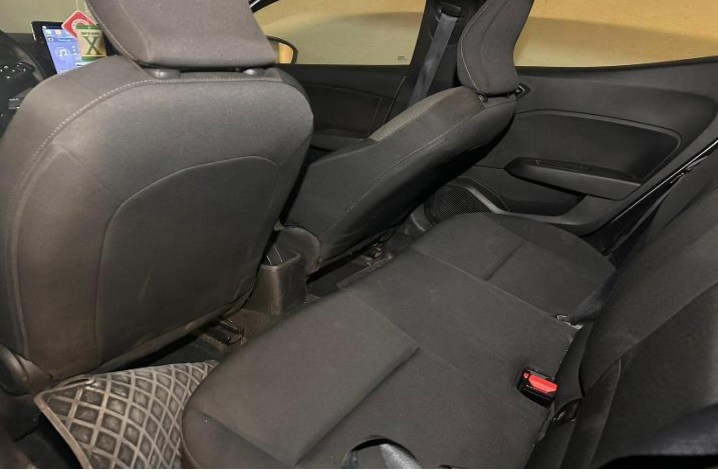
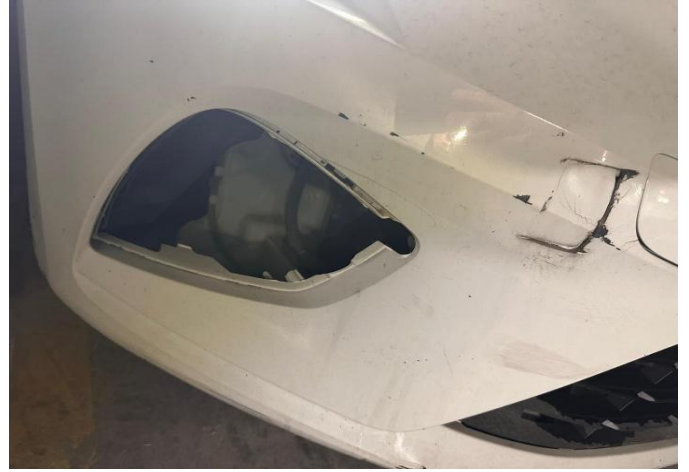
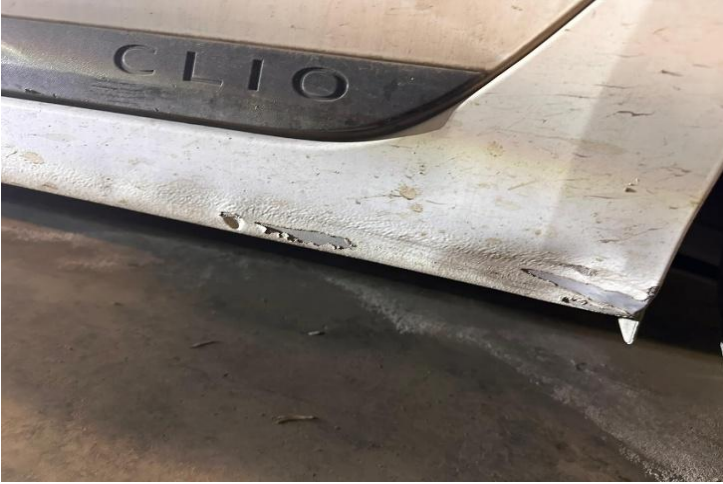
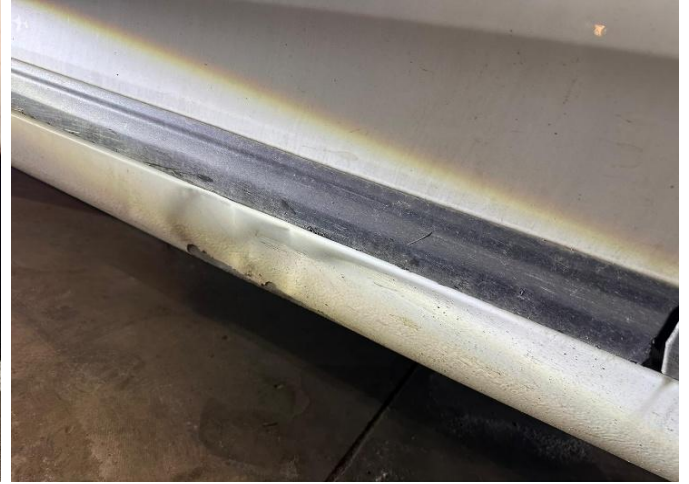
- Sol marşpiyel ezik hasarlı
- Sağ arka çamurluk ezik
- Arka tampon ezik çizik mevcut
- Ön tampon bagaliti eksik ezik çizik boya atma var
- Jant kapakları yok
