Tarih: **14.04.2026****ARAÇ BİLGİ VE TESLİM TUTANAĞI**

<b>Lokasyon</b>	<b>İSTANBUL</b>	<b>Tarih:</b>	<b>14.04.2026</b>	<b>Saat:</b>	<b>15:00</b>
Model Yılı	2022	Araç Şasi No	VF1RJA00469464289		
Araç Markası	RENAULT	Araç Plaka No	34FEZ721		
Araç Tipi	CLİO HB JOY 1.0 SCE 65 HP MANUEL VİTES	KM	65.317		
	<b>Ön Lastik /SOL</b>	<b>Ön Lastik / SAĞ</b>	<b>Arka Lastik /SOL</b>	<b>Arka Lastik / SAĞ</b>	
Lastik Markası					
Ebatları	185/65/15	185/65/15	185/65/15	185/65/15	
Hava basıncı (psi)					
Diş Derinliği (mm)	6MM	6MM	6MM	6MM

## ARAÇ DIŞ (KAPORTA BOYA) MUAYENESİ

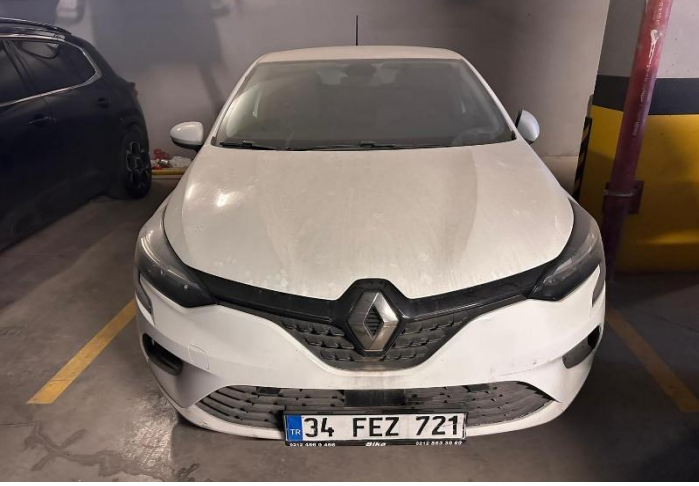
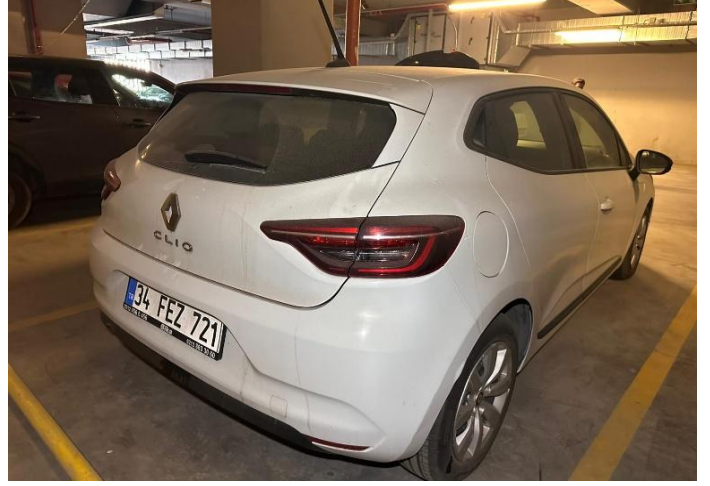
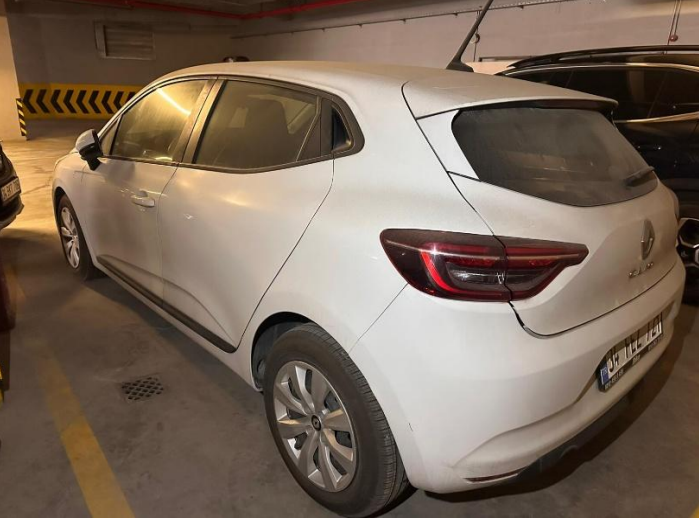
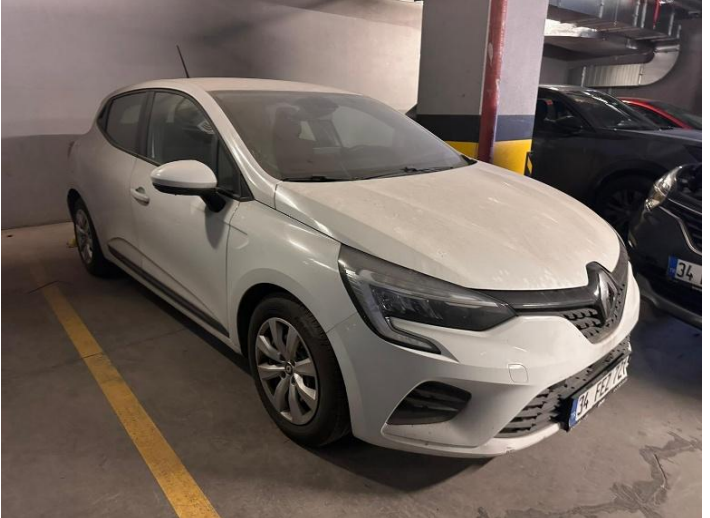
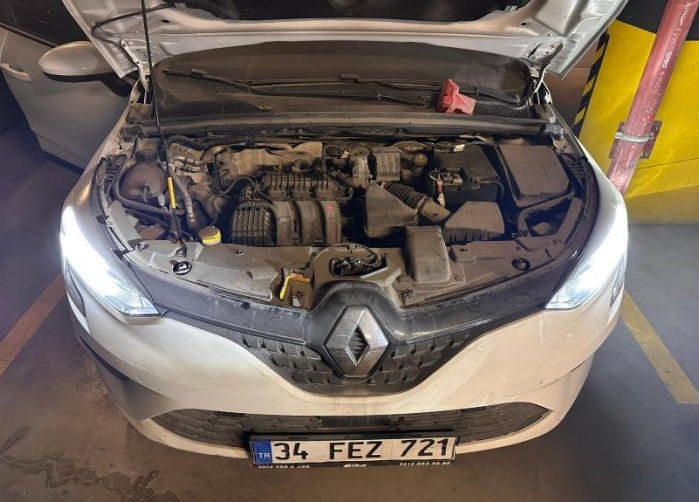
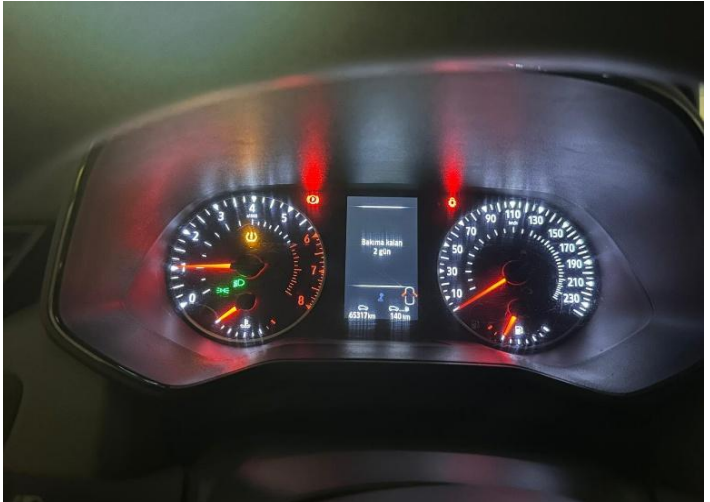
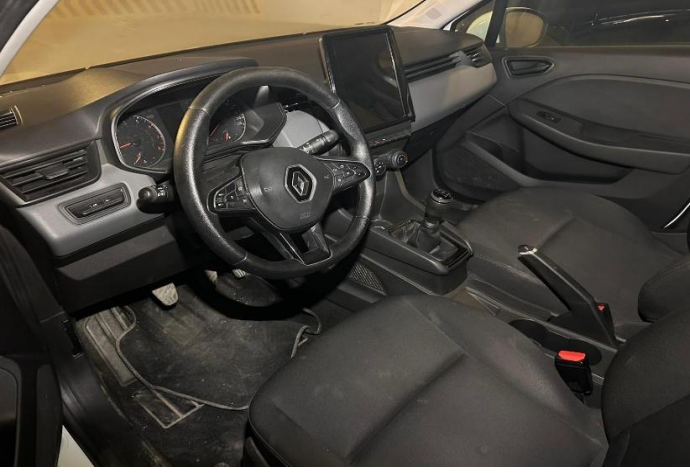
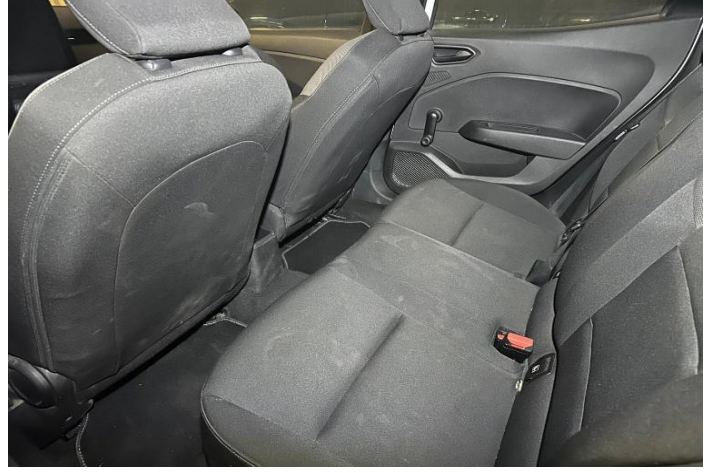
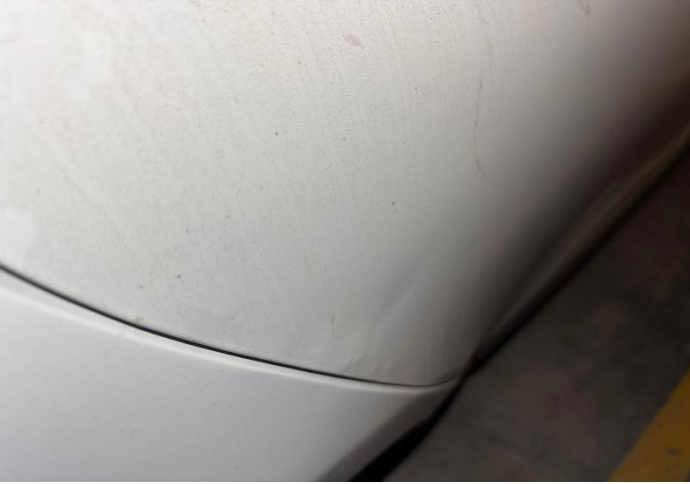
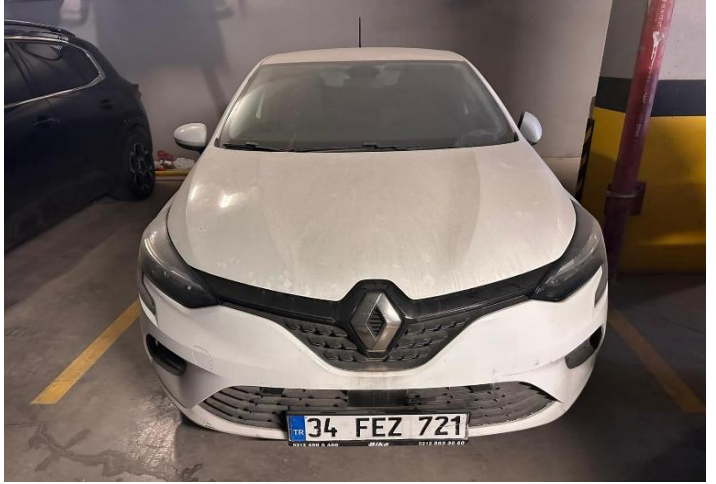
**Uzman Genel Görüşü:**

**Tramer kaydı ; Çarpma + 42.000 + 27.000 + 12.896**

- Sağ arka kapıda boyasız düzeltme işlemi var
- Ön tampon çizik
- Arka tampon çizik
