Tarih: **15.04.2026****ARAÇ BİLGİ VE TESLİM TUTANAĞI**

Lokasyon	İSTANBUL	Tarih:	14.04.2026	Saat:	15:00
Model Yılı	2021	Araç Şasi No	NLAFC1640MW100589		
Araç Markası	HONDA	Araç Plaka No	16CBA21		
Araç Tipi	CIVIC ELEGANCE 1.5 OV 182 HP	KM	156.357		
	Ön Lastik /SOL	Ön Lastik / SAĞ	Arka Lastik /SOL	Arka Lastik / SAĞ	
Lastik Markası					
Ebatları	215/50/17	215/50/17	215/50/17	215/50/17	
Hava basıncı (psi)					
Diş Derinliği (mm)	6MM	6MM	6MM	6MM

ARAÇ DIŞ (KAPORTA BOYA) MUAYENESİ

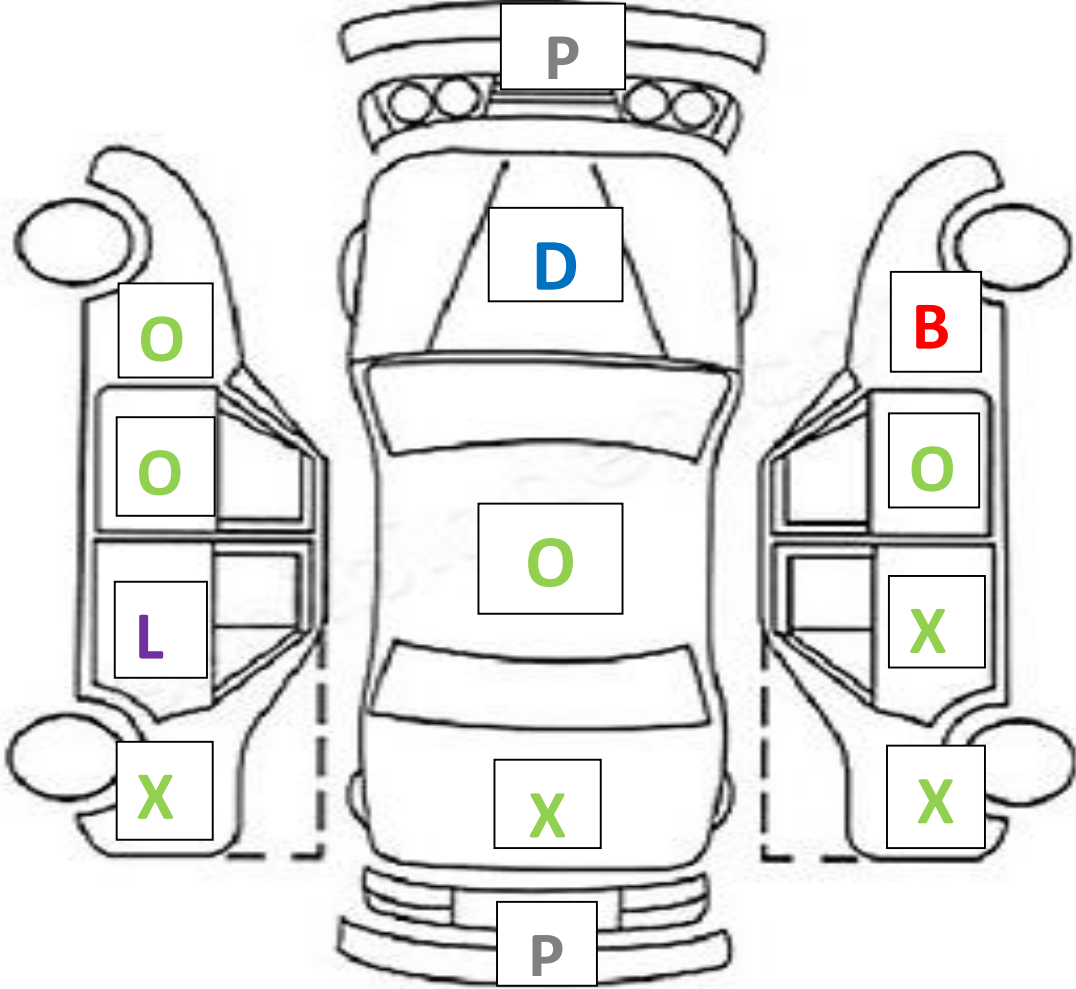
O : Orijinal

P : Plastik aksam

L : Lokal boyalı

B : Boyalı

D : Değişen

K-Ç : Boyamadan düzeltme

S-T : Sökülüp takılan parça

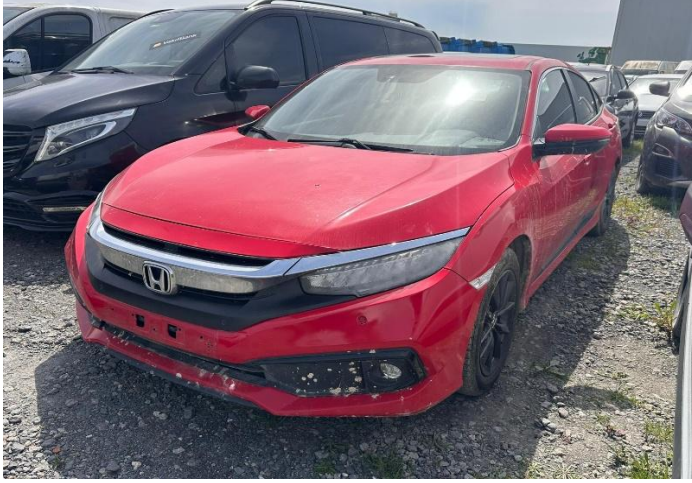
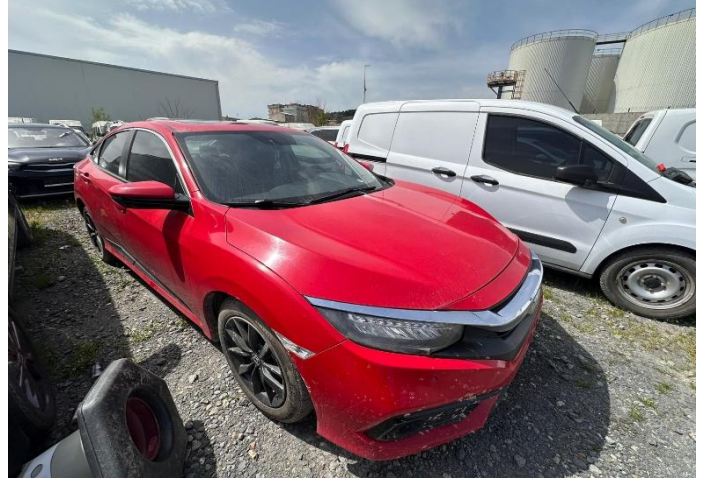
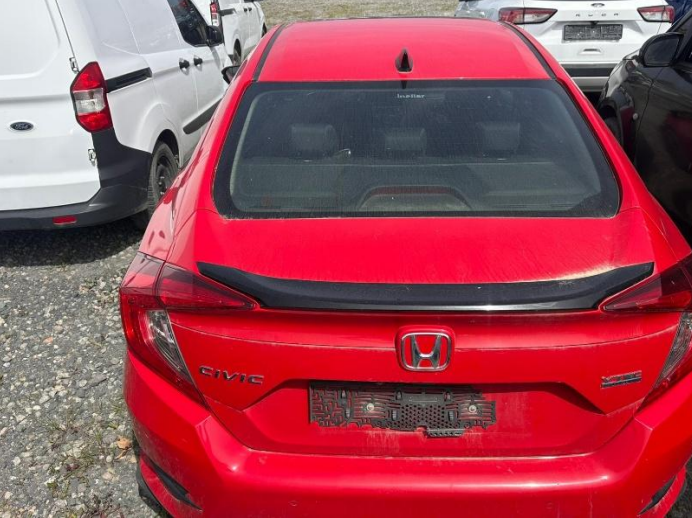
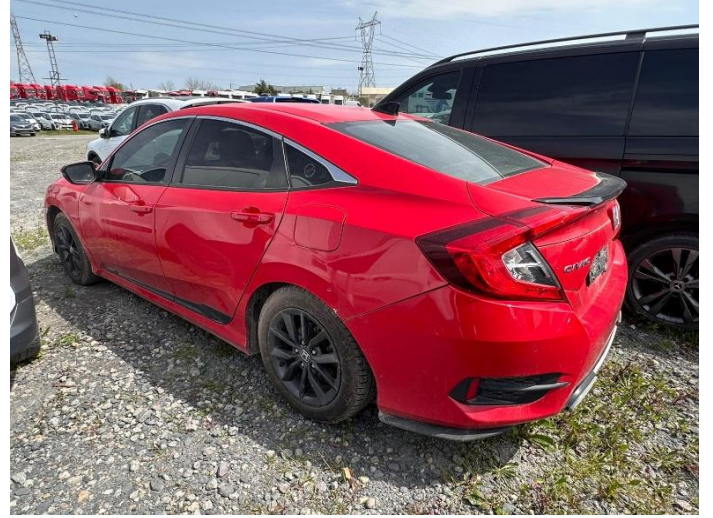
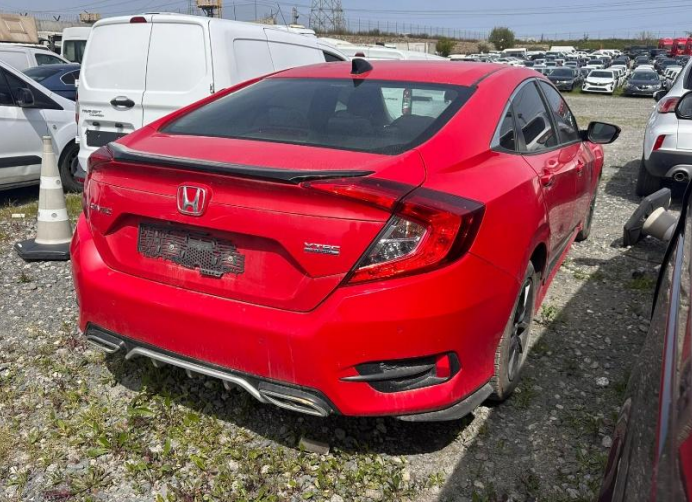
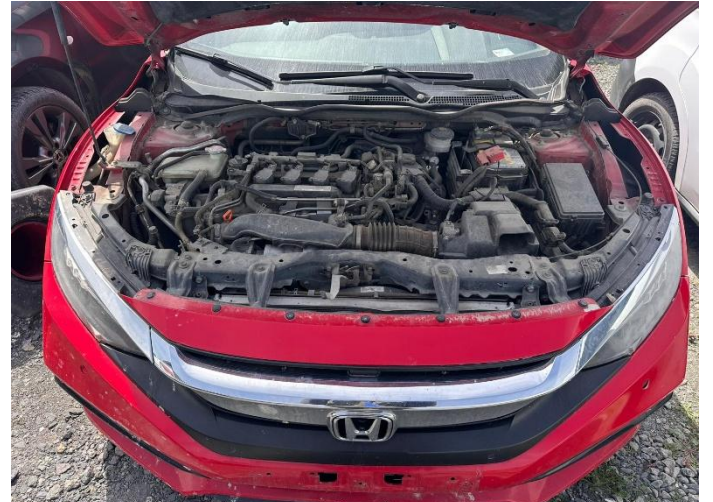
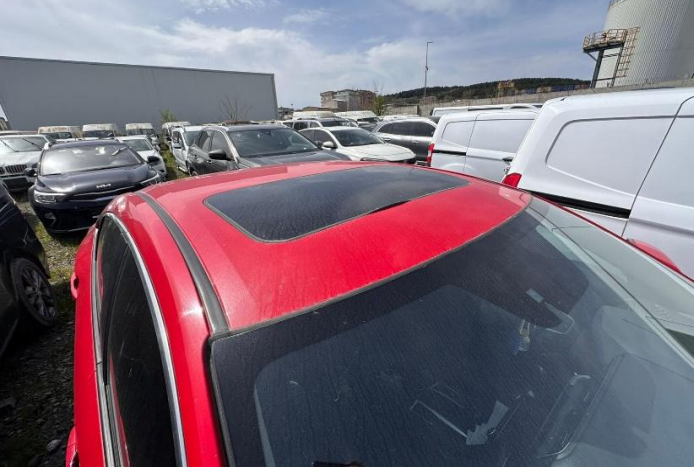
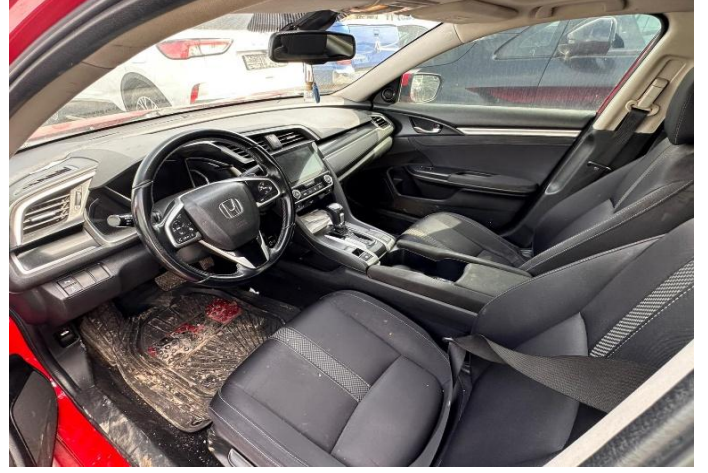
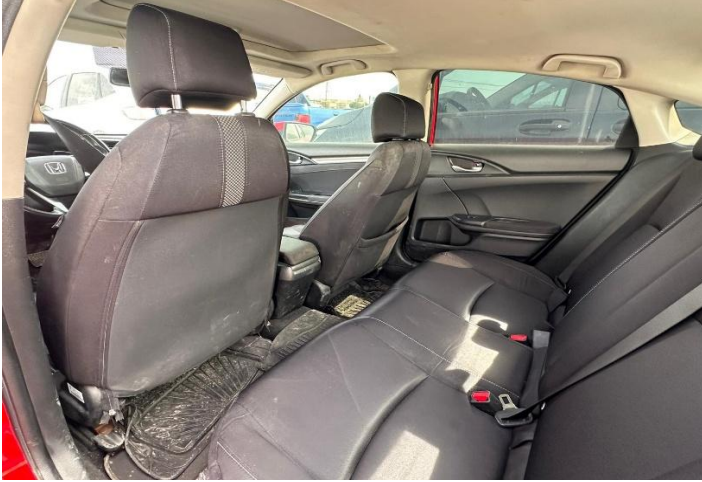
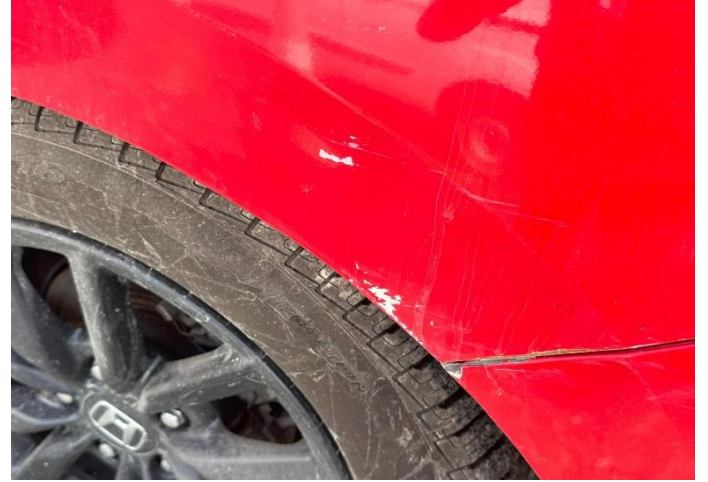
- Sol arka çamurlukda boya atma var
- Sunroof fitili yerinden çıkmış
- Ön tampon sensörü yerinden çıkmış
- Ön tamponda çatlak boya atma var
- Sağ arka çamurluk sürtme ezik var , jantlarda çizikler mevcut
