WAUZZZF2XP021670 Şasi Numaralı Aracın

## Oto Ekspertiz Raporu

| Araç Bilgisi | Motor No: DTP****752 | Araç Fotoğrafları |
|---|---|---|
| Marka Model: AUDI A6 LİMOUSİNE | | |

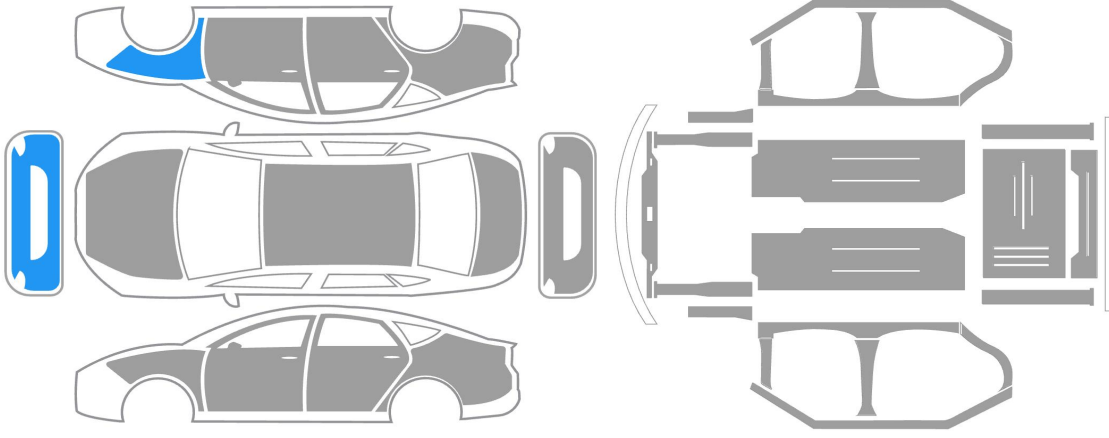
■ : Orijinal | ■ : Boyalı(2) | ■ : Lokal Boyalı(0) | ■ : Değişen(0)

| Kaporta / Boya | Durumu | Mikron | Notlar |
|---|---|---|---|
| Sağ Ön Çamurluk | BOYALI | [190 - 450] | Ayar Yapılmış, Boyalı, |
| Ön Tampon | BOYALI | | Çizik, Sürtme Var, |
| Arka Tampon | Plastik/Karbon | | Çizik, Sürtme Var, |

Detay: Aracın Muhtelif Yerlerinde Ezik ve Çizikler Var,
