WAUZZZF25PN045603 Şasi Numaralı Aracın

## Oto Ekspertiz Raporu

| Müşteri | A*****K | Telefon: | Tarih: | 15.06.2026 | Rapor No: | 857950-00153 |

| Marka Model: | AUDI A6 LIMOUSINE |

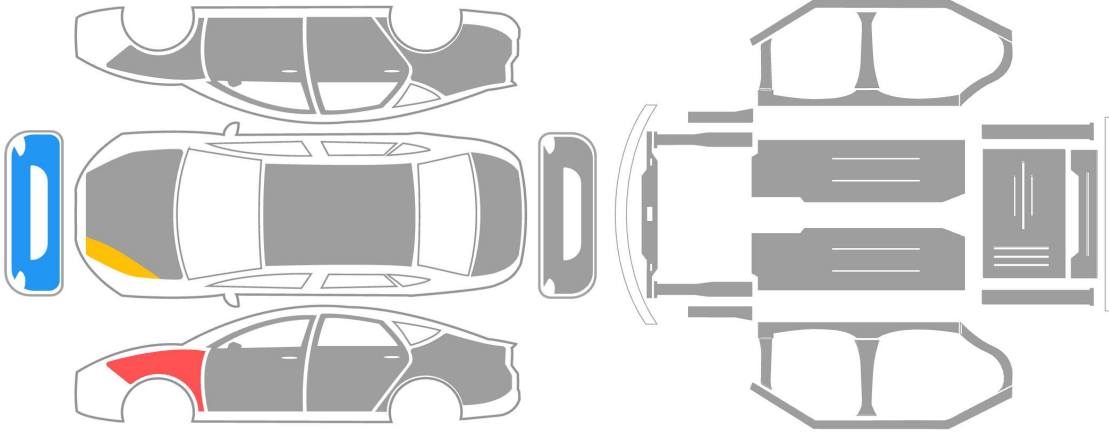
■ : Orijinal | ■ : Boyalı(1) | ■ : Lokal Boyalı(1) | ■ : Değişen(1)

| Kaporta / Boya | Durumu | Mikron | Notlar |
|---|---|---|---|
| Kaput | LOKAL B. | [100 - 220] | Taş İzi Var, |
| Sol Ön Çamurluk | DEĞİŞEN | [100 - 120] | Hasar Var, |
| Sağ Arka Çamurluk | ORİJİNAL | [100 - 120] | Hasar Var, |
| Ön Tampon | BOYALI | | Çizik, Sürtme Var, |
| Arka Tampon | Plastik/Karbon | | Çizik, Sürtme Var, |
