# EKSPERTİZ RAPORU

TARİH 5.Ağu.25  
PLAKASI 34EFT034  
MARKA/MODEL VW Passat Trendline 1.6 Tdi 120 Hp  
MODEL YILI 2018  
KOLTUK SAYISI 5  
MOTOR TİPİ(CC) 1598 CC  
ŞAŞİ NUMARASI \*\*0425

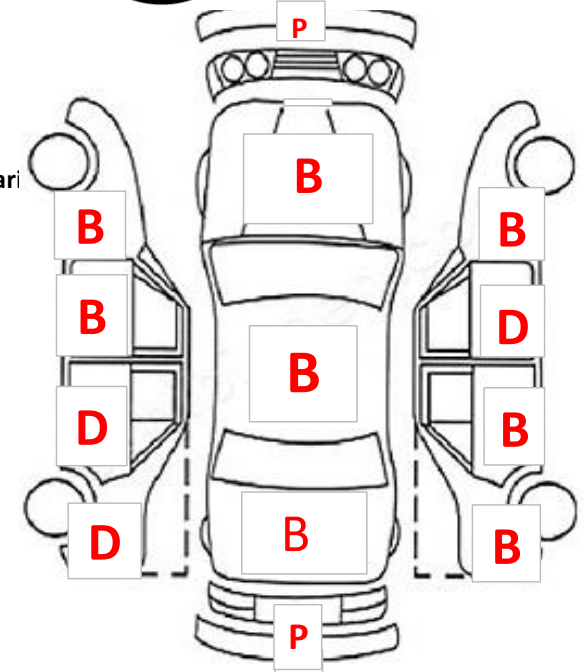
GENEL DURUM BİLGİSİ  
**TİCARİ TAKSİ ÇIKMASIDIR**  
SAĞ ARKA KAPI KROM ÇERÇEVESİ YOK  
DIŞ KROM CAM CİTALARI YERİNDEN ÇIKIYOR  
DİKİZ AYNA GÖVDELERİ KIRIK  
TAVANDA EZİK GÖÇÜK BOYA ATMA PAS VAR  
TAMPON BAĞLANTILARI KIRIK  
MUHTELİF YERLERİNDE EZİK ÇİZİK PAS MEVCUT

Orijinal Boyalı Local Boyalı Değişen Hasar Kayıtlı

EKSPER RAPORU  
MOTOR ÇALIŞIYOR , GENEL DURUMU SERVİS ORTAMINDA İNCELENMESİ GEREKİR  
TEST SÜRÜŞÜ YAPILAMADIĞI İÇİN MEKANİK UYGUNLUK KONTROLÜ SAĞLANAMADI
