TARİH 10.Tem.26  
PLAKASI 34HFF694  
MARKA/MODEL Fiat Egea Urban 1.3 Mjet 95 E6d  
MODEL YILI 2023 ( Manuel Vites )  
KOLTUK SAYISI 5  
MOTOR TİPİ(CC) 1248 CC  
ŞAŞİ NUMARASI \*\*2945

EKSPER RAPORU

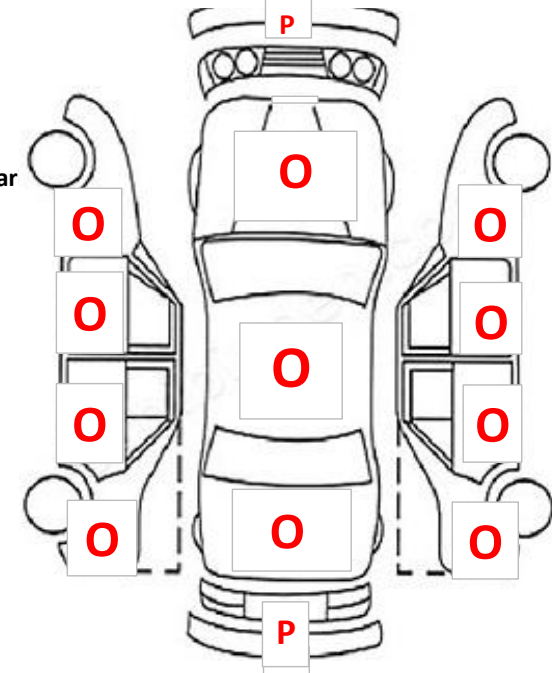
Orijinal Boyalı Local Boyalı Değişen Hasar Kayıtlı

| GENEL DURUM BİLGİSİ |
|---|
| MUHTELİF YERLERİNDE EZİK ÇİZİKLER MEVCUT |
| BAGAJ KAPAĞINDA AYAR BOYA ATMA VAR |
| SAĞ VE SOL MARŞPİYELDE EZİKLER VAR |
| SAĞ ÖN KAPIDA EZİK VAR |
| ÖN TAMPON KIRIK , SOL SİS LAMBASI KIRIK |
| ARKA TAMPON ÇİZİK |
