Tarih: **20.07.2026****ARAÇ BİLGİ VE TESLİM TUTANAĞI**

| Araç Model | TIGUAN 1.5 eTSI ACT 150 DSG LIFE | KM | 27.475 | | |

**ARAÇ DIŞ (KAPORTA BOYA) MUAYENESİ**

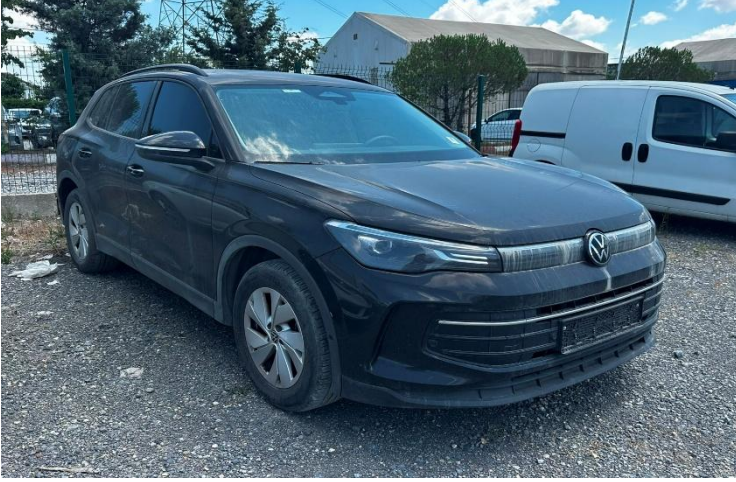
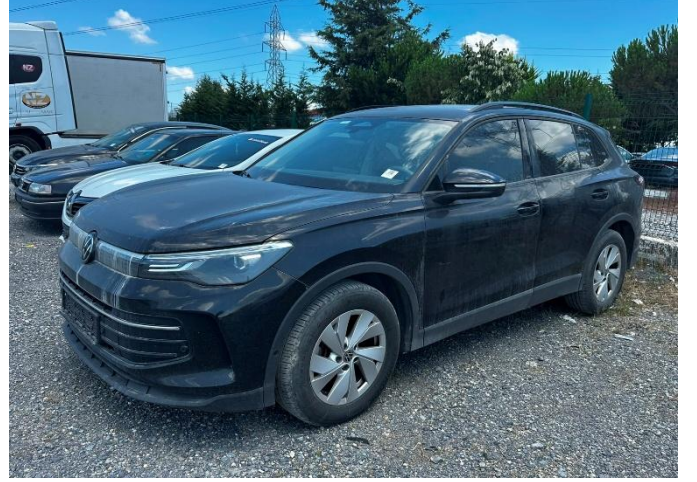
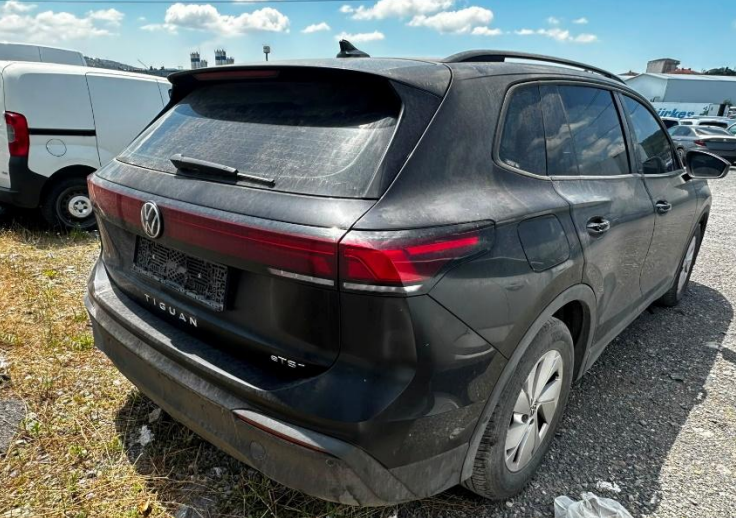
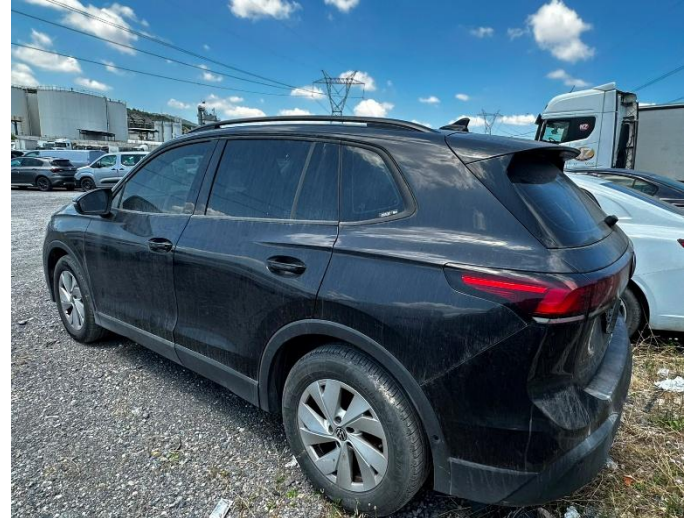
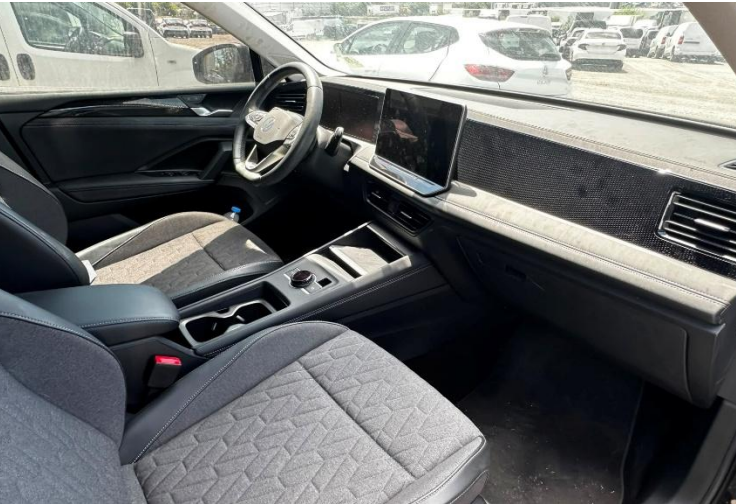
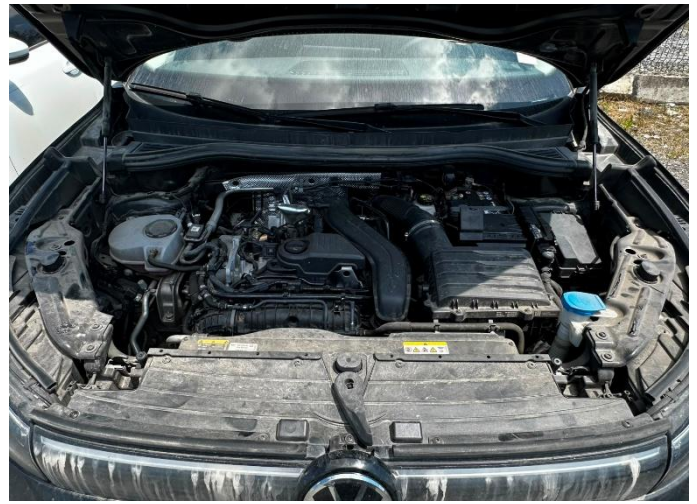
- DIŞ YÜZEY KOMPLE PPF ( ŞEFFAF FİLM ) KAPLIDIR
- AKÜ DEĞİŞMESİ GEREKİR
- İÇ VE DIŞ DETAYLI TEMİZLİK GEREKİR
- MOTOR BÖLÜMÜ BİLEŞENLERİ EKSİK YOKTUR
- MOTOR ÇALIŞIYOR
- KOLTUKLAR LEKELİ
- TEST SÜRÜŞÜ YAPILAMADIĞI İÇİN MEKANİK UYGUNLUK KONTROLÜ YAPILAMADI
