GEZİCİ-MOBİL EKSPERTİZ FORMU

ARAÇBİLGİVETESLİMTUTANAĞI

Lokasyon	İSTANBUL	Tarih:	04.03.2026	Saat:	15:00
Model Yılı	2021	Araç Şasi No	TMBAN6NP7M7078271		
Araç Markası	SKODA	Araç Plaka No	34EMD479		
Araç Tipi	SUPERB PRESTIGE 1.5 TSI ACT 150 DSG (CAM TAVAN)	KM	125.854		
	Ön Lastik /SOL	ÖnLastik / SAĞ	Arka Lastik /SOL	Arka Lastik / SAĞ	
Lastik Markası Ebatları					
Hava basıncı (psi)	235/45/18	235/45/18	235/45/18	235/45/18	
Dış Derinliği (mm)					
	6MM	6MM	6MM	6MM

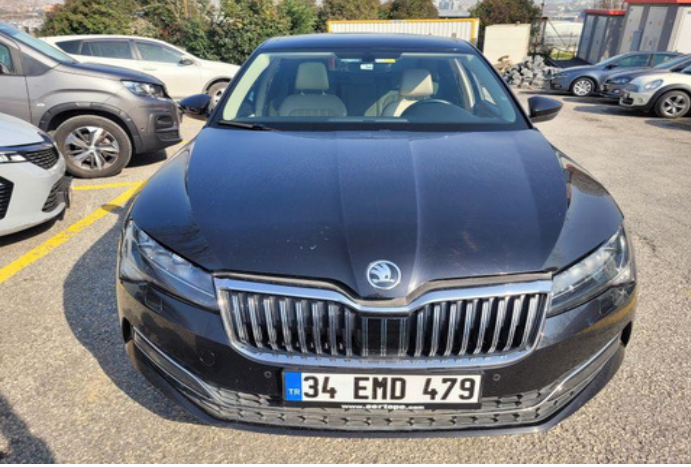
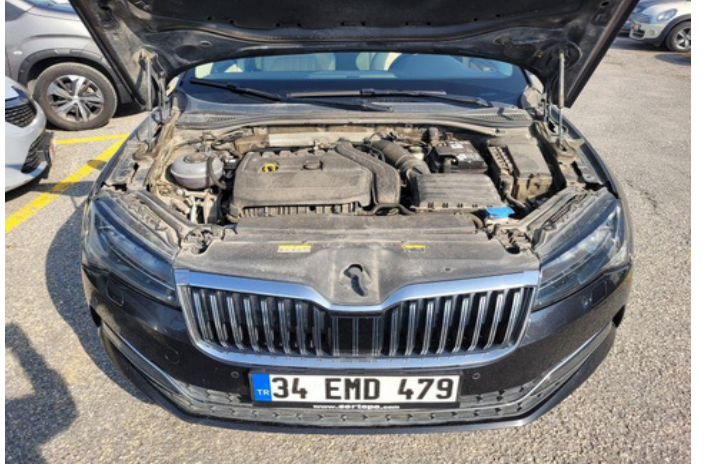
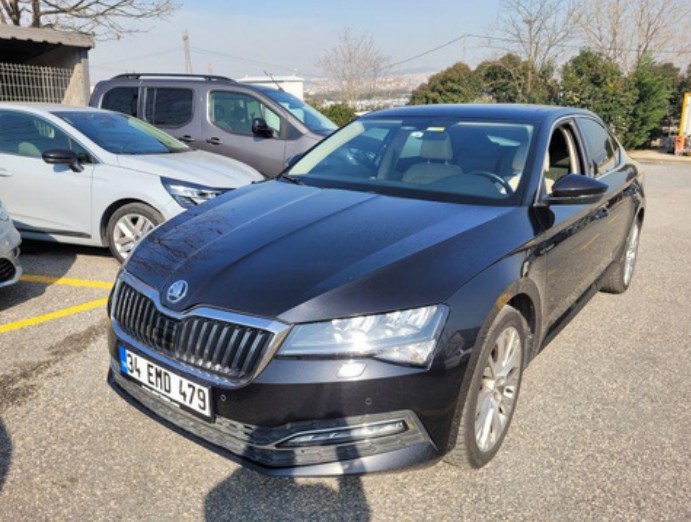
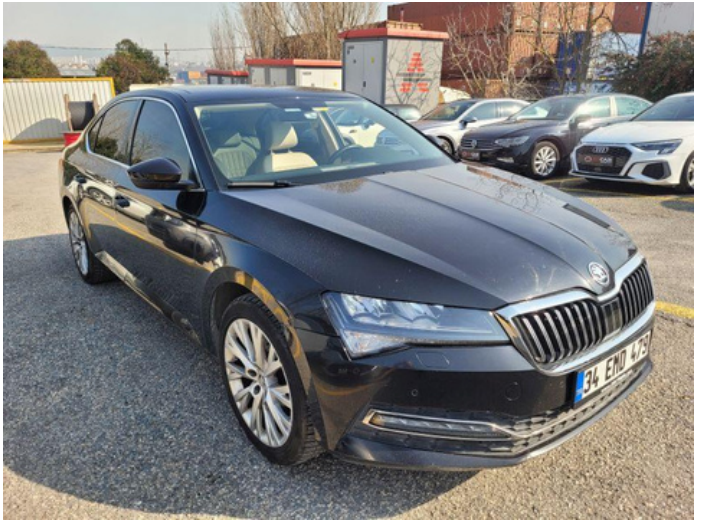
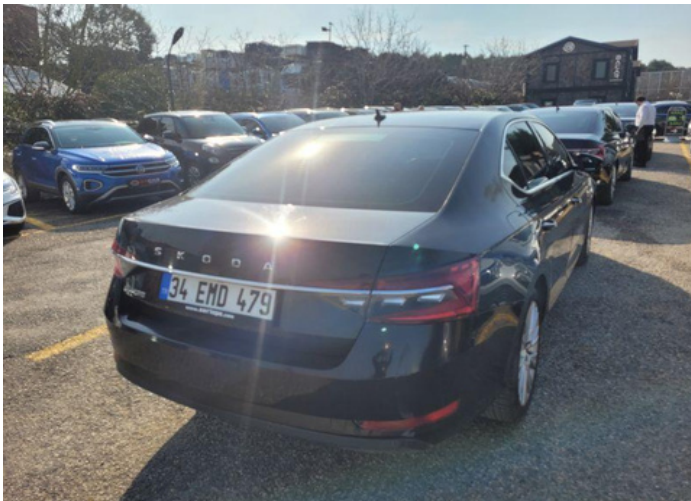
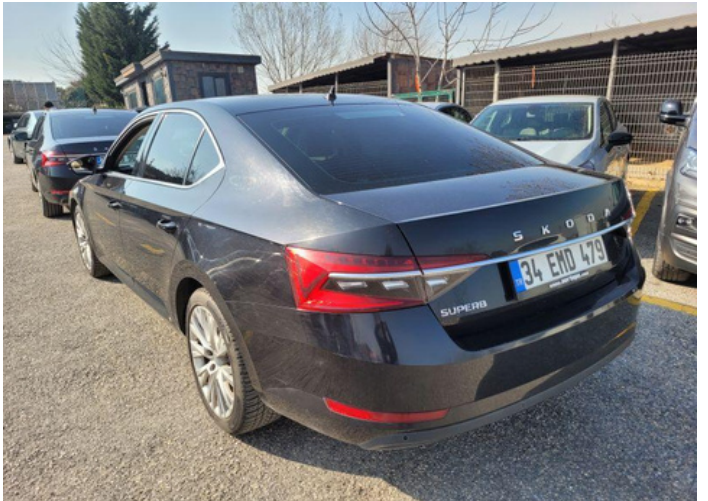
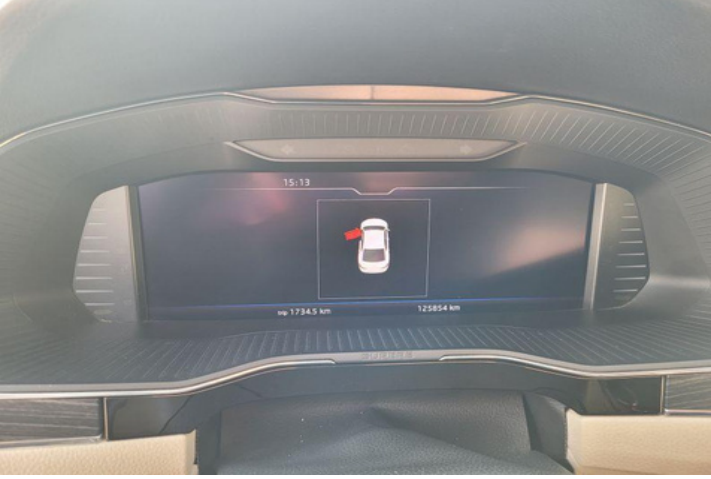
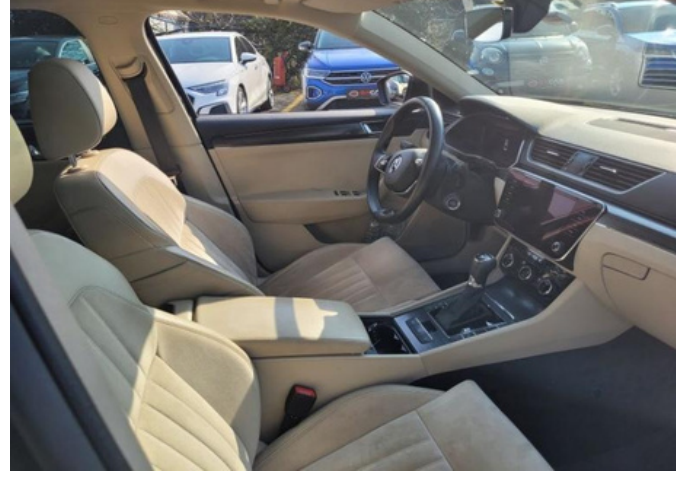
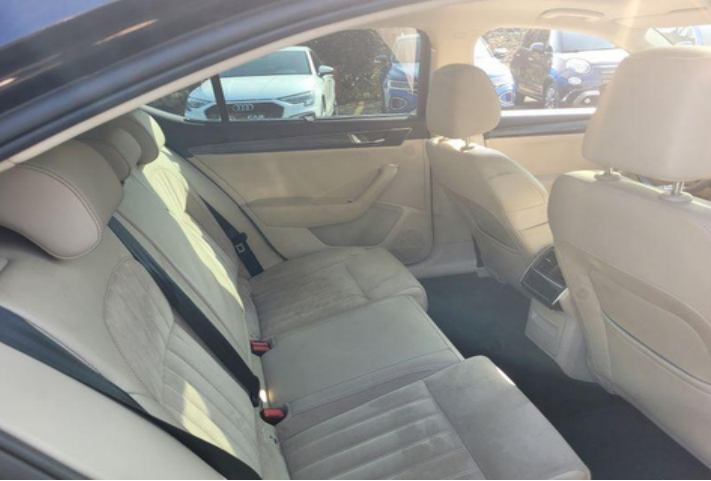
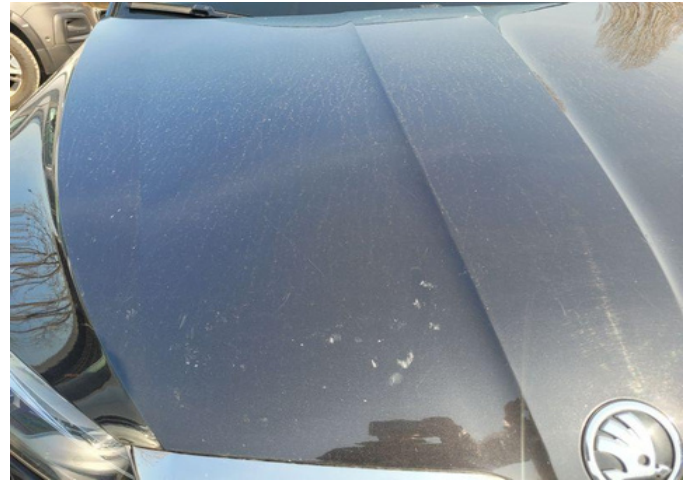
Ön tamponda sürtme çizigi mevcut , kaputta çizikler mevcut

Arka tamponda çizik var

Sağ ön çamurluk ezik , sağ arka çamurluk ezik

Sol arka çamurlukda sürtme çizigi var , ön cam taş çatlağı var

Muhtelif yerlerinde ezik çizikler mevcut
