GEZİCİ-MOBİL EKSPERTİZ FORMU

ARAÇBİLGİVETESLİMTUTANAĞI

ARAÇ DIŞ (KAPORTA BOYA) MUAYENESİ

Uzman Genel Görüşü:

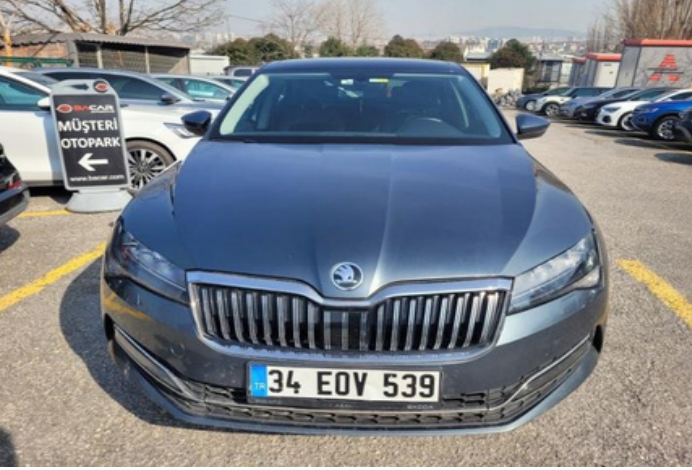
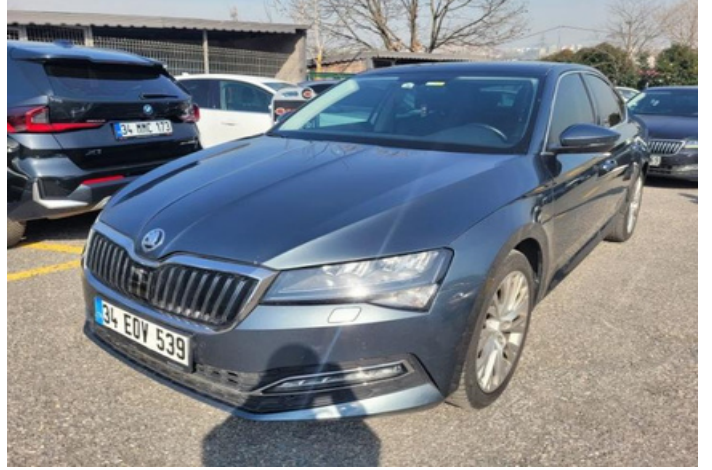
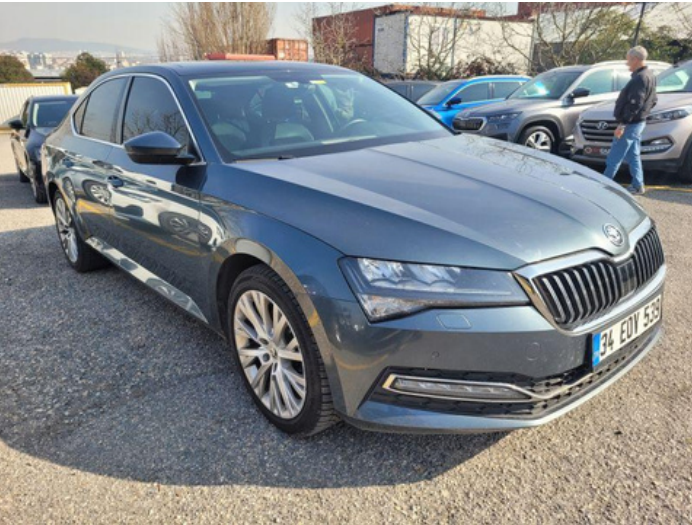
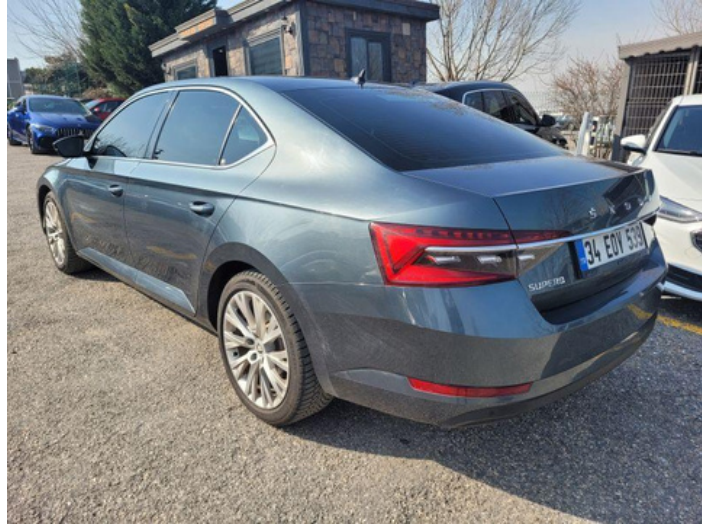
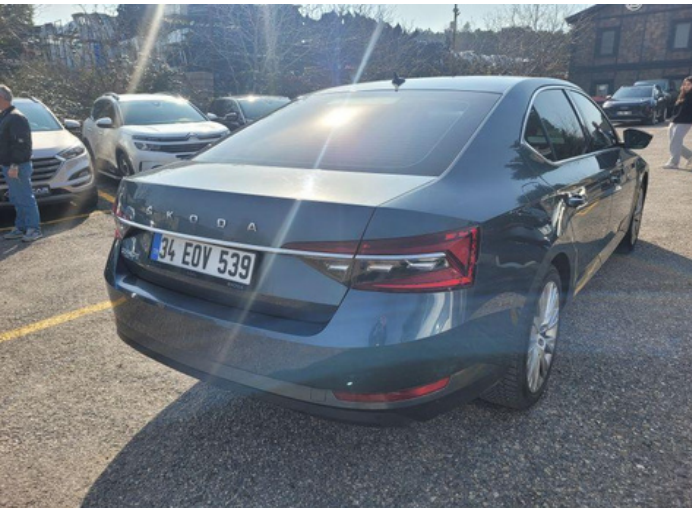
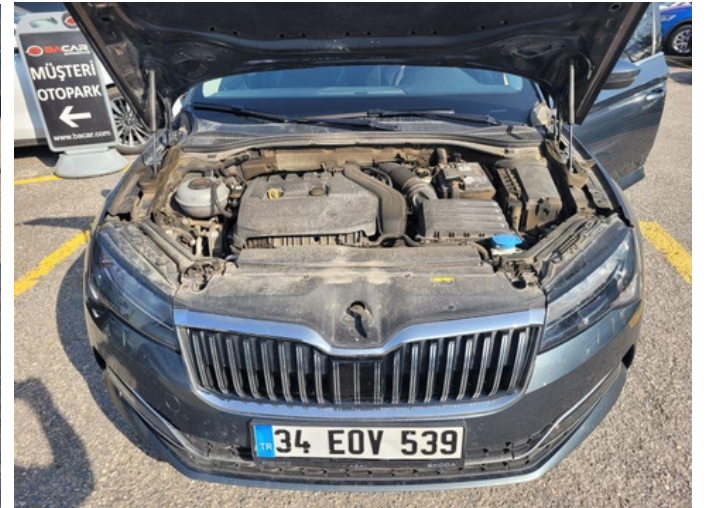
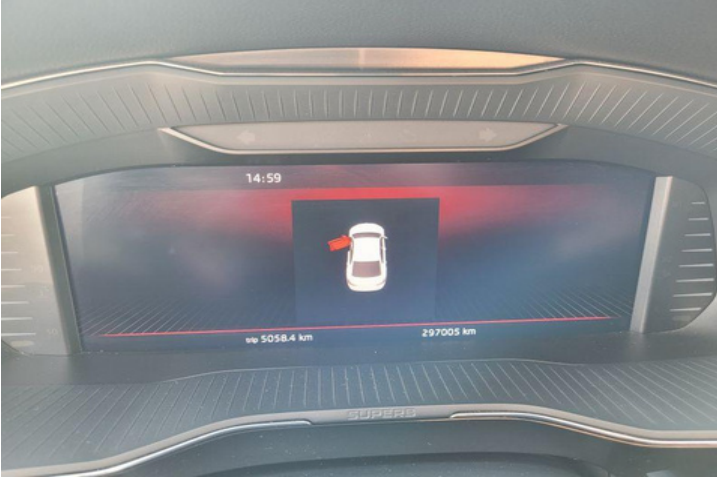
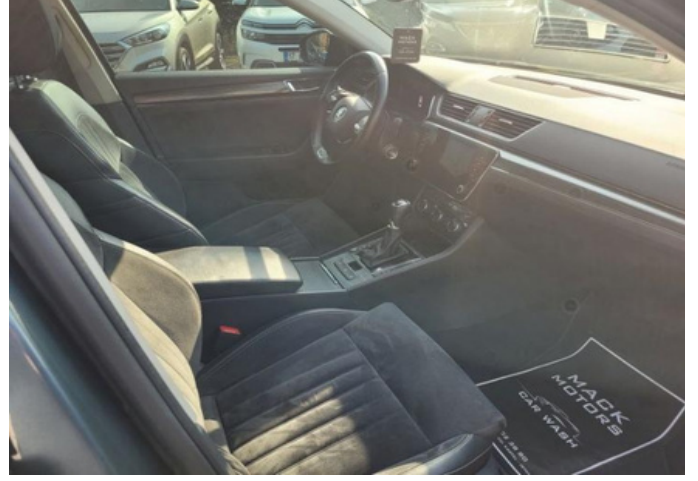
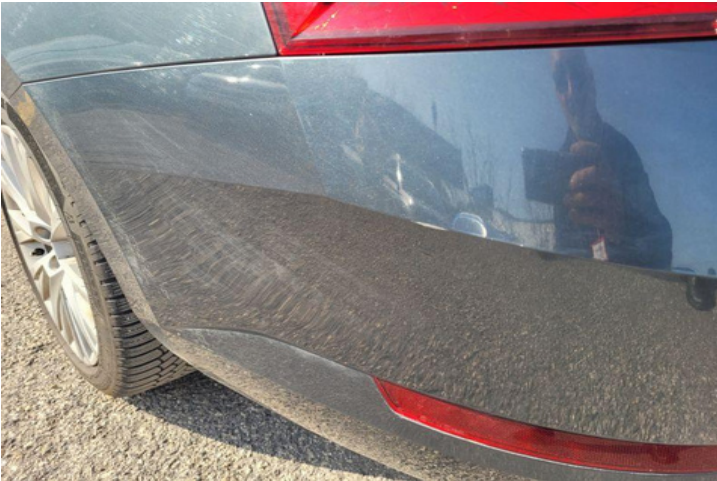
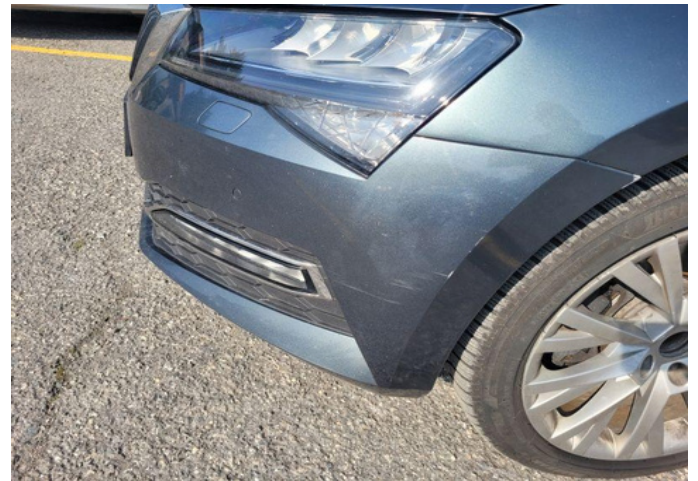
Tramer kaydı ; 113.261 + ÇARPMA + 24.246

Ön tamponda sürtme çiziyi mevcut

Arka tamponda çizik var

Kaputta taş izleri var

Sol ön jant göbeği yok

Muhtelif yerlerinde ezik çizikler mevcut
