EKSPERTİZ RAPORU

TARİH	11.May.26	KM	336.751			
PLAKASI	01ASP654	AKÜ	X ARIZALI	☐ YOK	☐ VAR	
MARKA/MODEL	RENAULT KANGOO 1.9 D	VİTES	X MANUEL	☐ OTOMATİK		
MODEL YILI	2001	ANAHTAR	X VAR	☐ YOK		
KOLTUK SAYISI	5	RUHSAT	X VAR	☐ YOK		
MOTOR TİPİ(CC)	1850 CC	ARAÇ TİPİ	☐ BİNEK	X TİCARİ	☐ A.Ticar	
ŞASİ NUMARASI	**9067	YAKIT	☐ BENZİN	X DİESEL	☐ LPG

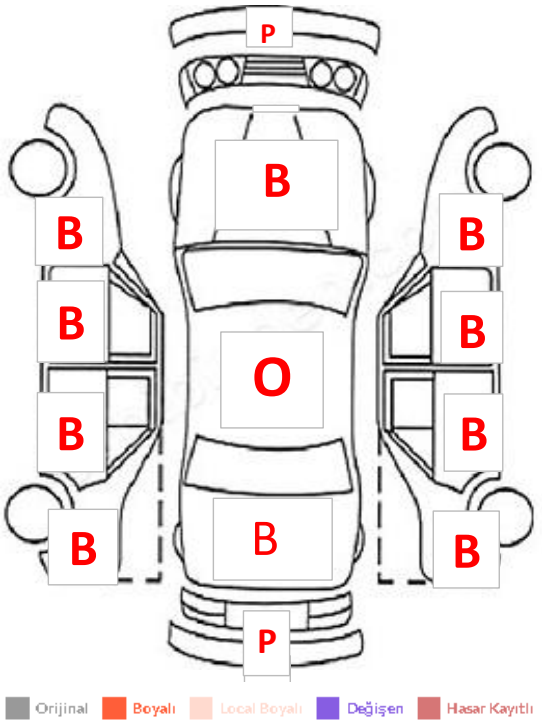
ÖN CAM		X ORJ		☐ DĞŞ	☐ HASAR
ÖN FAR VE SİNYALLER					☐ HASAR
ÖN PANJUR					☐ HASAR
ÖN TAMPON			☐ ÇZİK	☐ EZİK	☐ HASAR
KAPUT		X ORJ	X BOY	☐ DĞŞ	
SOL ÖN ÇAMURLUK		X ORJ	X BOY	☐ DĞŞ	
SOL ÖN KAPI		X ORJ	X BOY	☐ DĞŞ	
SOL DİKİZ AYNASI					☐ HASAR
SOL İÇ DİREK		X ORJ	☐ BOY	☐ DĞŞ	
SOL ARKA KAPI		X ORJ	X BOY	☐ DĞŞ	
SOL MAŞBİYEL		X ORJ	☐ BOY	☐ DĞŞ	
SOL ARKA ÇAMURLUK		X ORJ	X BOY	☐ DĞŞ	
BAGAJ KAPAĞI		X ORJ	X BOY	☐ DĞŞ	
ARKA PANEL			☐ BOY	☐ DĞŞ	☐ EZİK
ARKA STOP VE LAMBALAR				☐ DĞŞ	☐ HASAR
ARKA TAMPON			☐ ÇZIK	☐ EZIK	☐ HASAR
BAGAJ HAVUZ SACI			☐ BOY	☐ DĞŞ	
SAĞ ARKA ÇAMURLUK		X ORJ	X BOY	☐ DĞŞ	
BENZİN DEPO KAPAĞI		X ORJ	☐ BOY	☐ DĞŞ	☐ HASAR
SAĞ ARKA KAPI		X ORJ	X BOY	☐ DĞŞ	
SAĞ İÇ DİREK		X ORJ	☐ BOY	☐ DĞŞ	
SAĞ ÖN KAPI		X ORJ	X BOY	☐ DĞŞ	
SAĞ DİKİZ AYNASI					☐ HASAR
SAĞ MAŞBİYEL		X ORJ	☐ BOY	☐ DĞŞ	
SAĞ ÖN ÇAMURLUK		X ORJ	X BOY	☐ DĞŞ	
TAVAN		X ORJ	☐ BOY	☐ DĞŞ	☐ EZİK

MUHTELİF YERLERDE EZİK ÇİZİK PAS MEVCUT
BOYA MACUN ÇATLAKLARI MEVCUT
TAVANDA GÜNEŞ YANIKLARI MATLAŞMA VAR
SAĞ DİKİZ AYNASI KIRIK
ÖN CAM ÇATLAK
KOLTUKLAR SİGARA YANIKLARI DEFORMASYON
BAGAJ KAPAK DIŞ KUMANDASI ARIZALI
