TARİH 8.Nis.26
 PLAKASI 34FJM456
 MARKA/MODEL Opel Crossland Edition 1.5 D 120 AT6
 MODEL YILI 2022
 KOLTUK SAYISI 5
 MOTOR TİPİ(CC) 1499 CC
 ŞAŞI NUMARASI **8866

EKSPER RAPORU

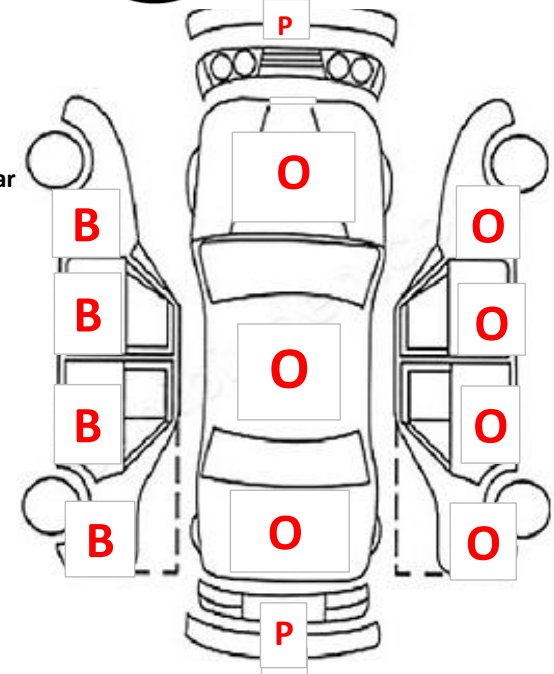
Orijinal Boyalı Local Boyalı Değişen Hasar Kayıtlı

GENEL DURUM BİLGİSİ	
MUHTELİF YERLERİNDE EZİK ÇİZİKLER MEVCUT	
ÖN TAMPONDA EZİK ÇİZİK	
ARKA TAMPON ÇİZİK EZİK	
BAGAJ RAFI YOK	
SOL ARKA ÇAMURLUK EZİK	
BAGAJ KAPAĞINDA EZİK VAR	
KAPUTTA DERİN EZİK ÇİZİK VAR
