MEKANİK & ELEKTRİK

Bayı:	Umranak Oto Ekspertiz Hizm. Tic. Ltd. Şti. Göztepe	Marka/Model:	DS Automobiles DS 7 Crossback	KM :	103.205
Belge No:	2500912030904	Model Yılı:	2020	Motor Hacmi:	1.499
Giriş Tarihi ve Saati:	04.09.2025 12:04:13	Şase Numarası:	VR1JCYHZRLY012415	Yakıt Tipi:	Dizel
Çıkış Tarihi ve Saati:		Plaka:	34CRU906	Vites Tipi:	Otomatik

KAPORTA & BOYA

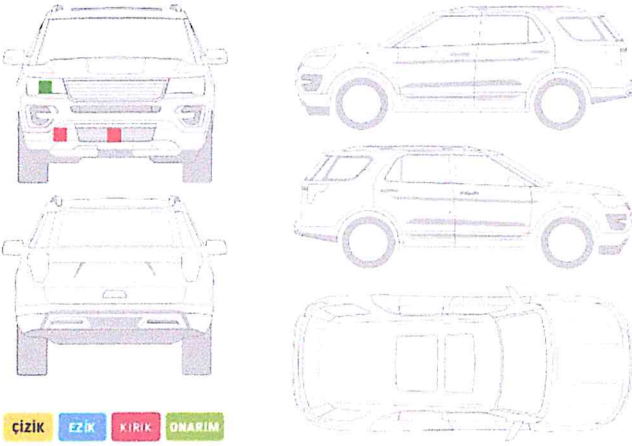
PARÇA ADI	ORJ.	BOY.	DEĞ.	DÜZ.	AÇIKLAMA	PARÇA ADI	ORJ.	BOY.	DEĞ.	DÜZ.	AÇIKLAMA
Sağ Ön Çamurluk		✓		✓		Ön Panel				✓	st plastik
Sağ Ön Kapı		✓		✓		Motor Kaputu		✓		✓	
Sağ Arka Kapı		✓		✓	alt kısım lokal	Arka Panel	✓				
Sağ Arka Çamurluk	✓					Bagaj Havuz Sacı	✓				
Sol Ön Çamurluk		✓	✓			Bagaj Kapağı	✓				plastik
Sol Ön Kapı		✓		✓	st iç dış	Tavan	✓				
Sol Arka Kapı		✓		✓		Sağ Marşbiyel	✓				
Sol Arka Çamurluk	✓					Sol Marşbiyel	✓

[KPR] Gözle görünen ezikler ve çizikler var
